REVISIÓN ESTRUCTURAL
HGR No. 25
IGNACIO ZARAGOZA, CD.MX.

Calzada Ignacio Zaragoza
No. 1840, Col. Juan Escutia
Del. Iztapalapa, C.P. 09100,
Ciudad de México

ACTA DE DAÑOS Y AFECTACIONES DE LAS UNIDADES MÉDICAS Y NO MÉDICAS DERIVADAS DEL SISMO REGISTRADO EL 19 DE SEPTIEMBRE DE 2017 EN LA CIUDAD DE MÉXICO, ESTADO DE MÉXICO, MORELOS Y PUEBLA.

ANEXO 1 REPORTE FOTOGRAFICO

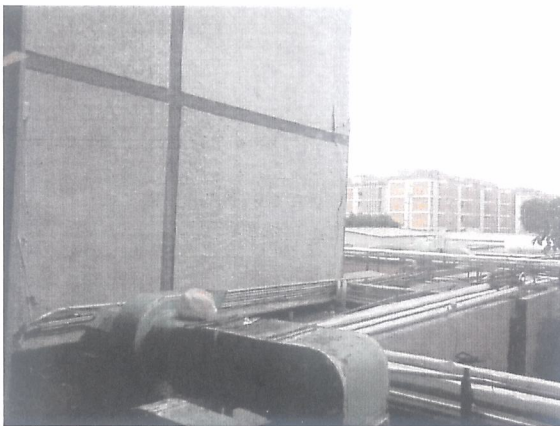
Fachada: acabado en mal estado

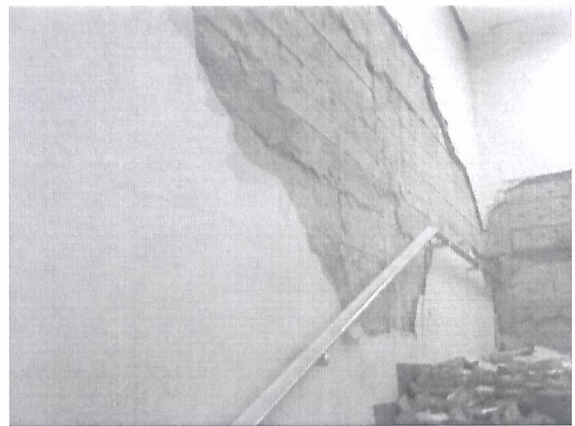
Cubo escaleras: desprendimiento de acabado.

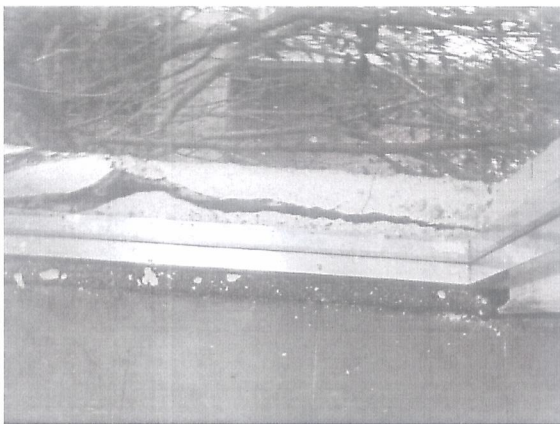
Cancelería fachadas: fisura en acabados.

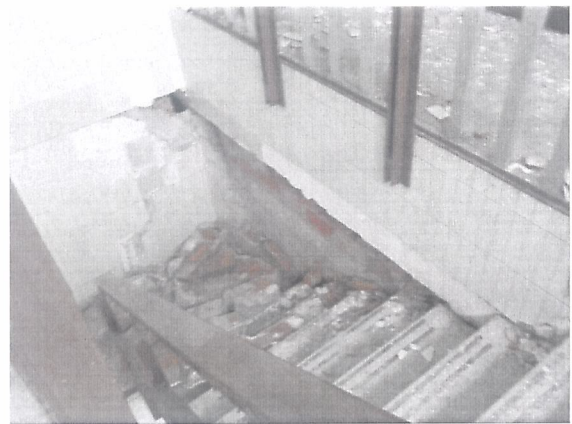
Cubo escaleras de personal: desprendimiento de acabados y tabique.

Daños Estructurales: No se observan. El hospital se encuentra desalojado en su torre hospitalaria, aunque también cuenta con un cuerpo de un nivel que es anexo a esta torre y que es de un nivel donde se encuentra el área de urgencias el cual se encuentra en funciones; se recomienda evitar el uso de la escalera de personal, ya que se desfasó en su unión con el descanso de la misma.

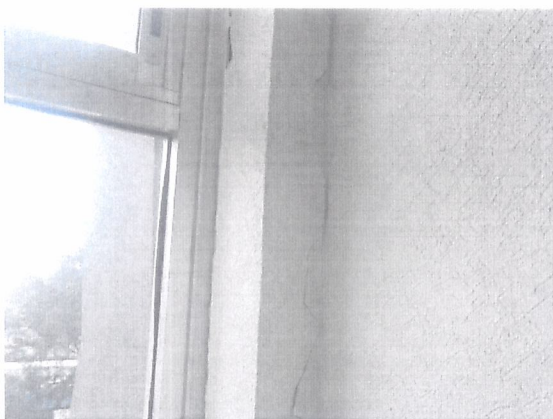
Fisura en acabado de pasta.

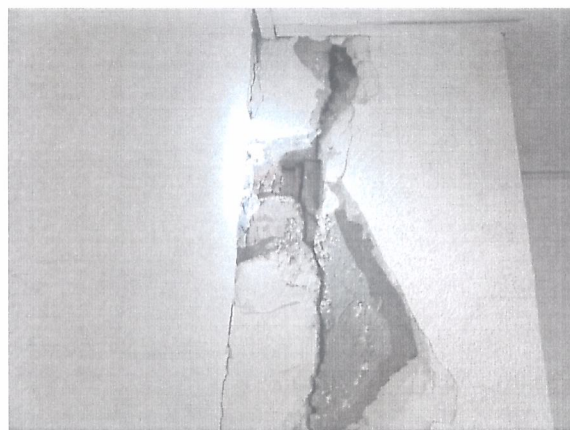
Fisura en junta de columna y muro de tabique.

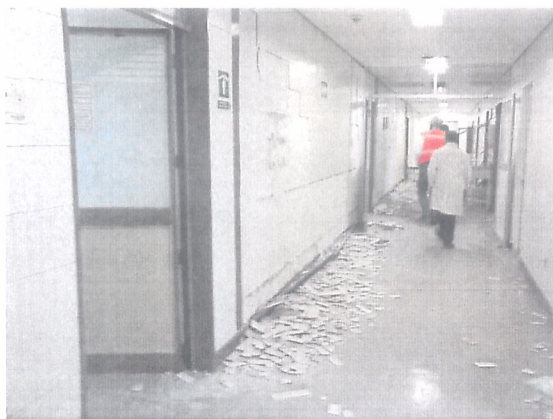
Pasillo: desprendimiento de acabados

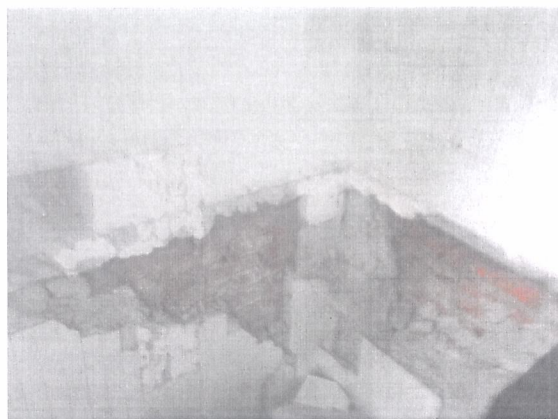
Cubo escalera: desprendimiento de acabados.
