UNIDAD DE MEDICINA FAMILIAR No. 20, DEL INSTITUTO MEXICANO DEL SEGURO SOCIAL

**EVALUACIÓN DE SEGURIDAD Y ESTABILIDAD
ESTRUCTURAL POST-SÍSMICA**

28 SEPTIEMBRE 2017

Ubicación inmueble: Boulevard Benito Juárez No. 18, Cuernavaca, Morelos.

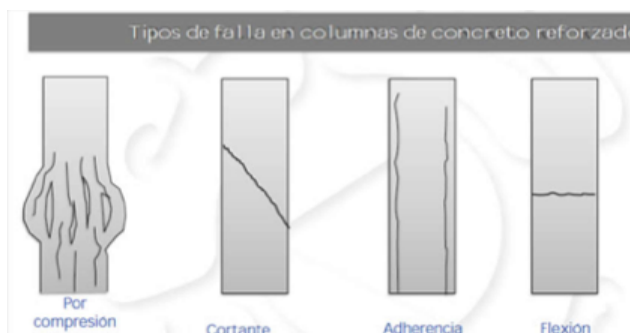
Columnas y trabes: Estos elementos son de vital importancia para cualquier edificación, se encontraron fisuras que correspondían únicamente al acabado en juntas constructivas en columnas y trabes, se procedió a retirar el aplanado fracturado y fisurado, especialmente en las juntas constructivas. No se encontraron indicios de fisuras y/o fracturas que evidenciaran un esfuerzo excesivo o daño estructural ocasionado por el sismo como lo muestra la imagen.

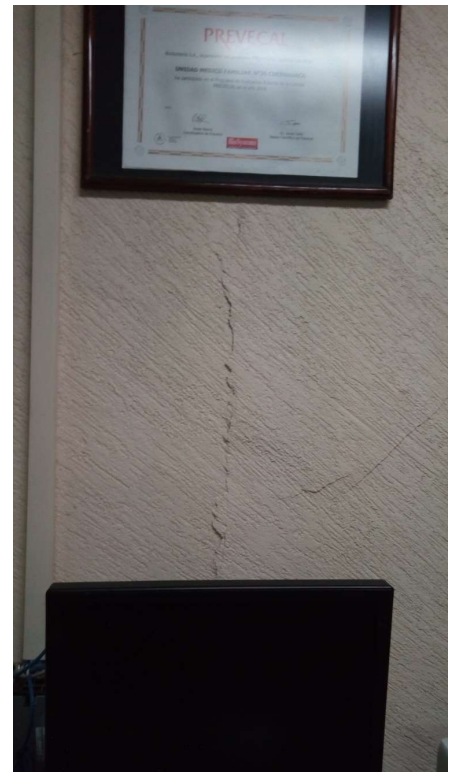
Muros: Los muros presentan fisuras y desprendimientos de los acabados como aplanados de yeso y mortero, se retiraron los mismos para verificar si las fisuras afectaban, encontrándose que los muros no presentaban daños por las fisuras.

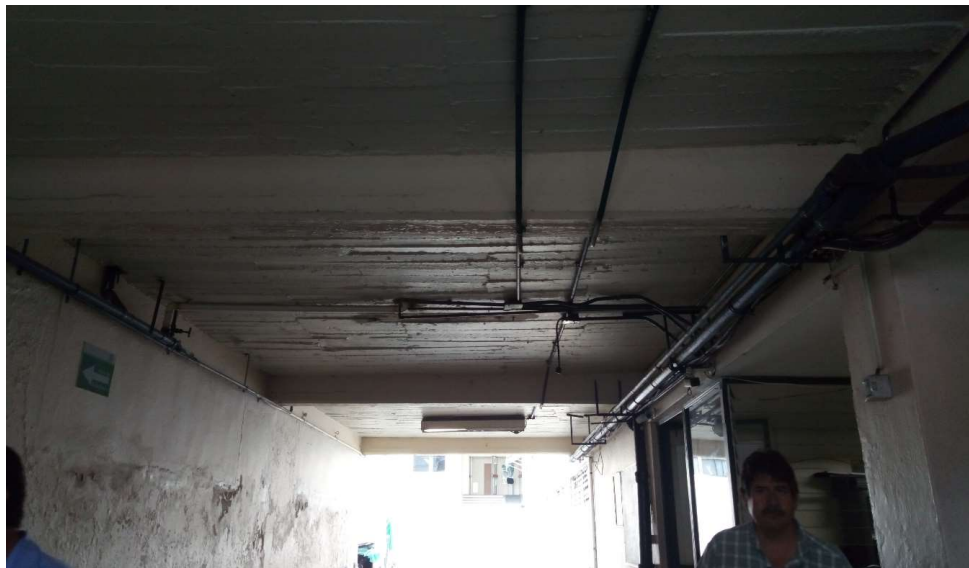
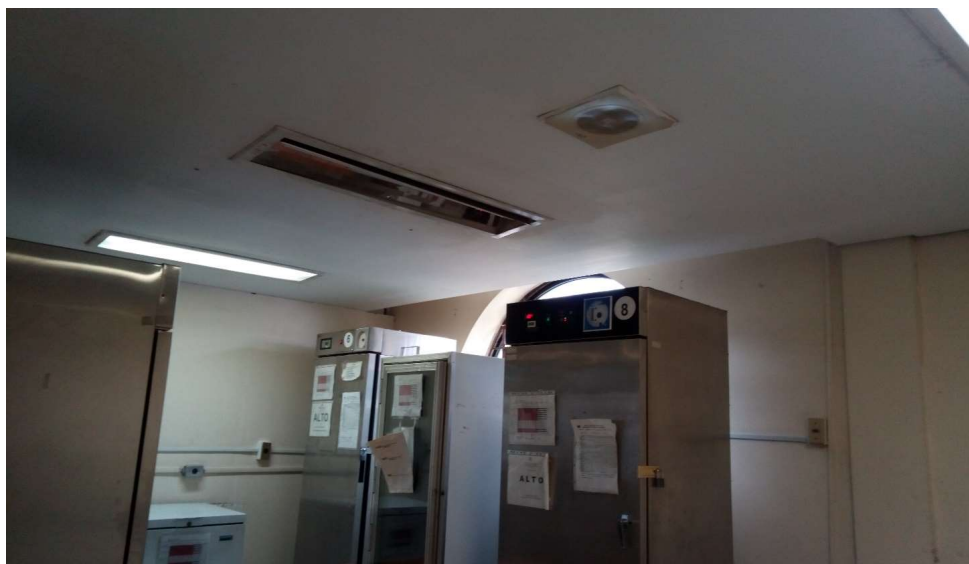
Techos: el techo es a base de sistema de losa reticulada, presenta algunas fisuras y tiene desprendimiento de plafones (son reparables) y no presentan algún riesgo estructural.

1. Realizar la colocación de plafones y reparaciones de aplanados de muros, plafones, trabes y columnas.
2. Se aconseja apegarse al reglamento de construcciones del municipio de Cuernavaca, para efecto de que cada cinco años se de mantenimiento general a los inmuebles ya que muchas afectaciones existentes se deriva de la falta del mismo.
3. Se recomienda realizar una valoración estructural y revisión del proyecto estructural después de un sismo de alta intensidad.

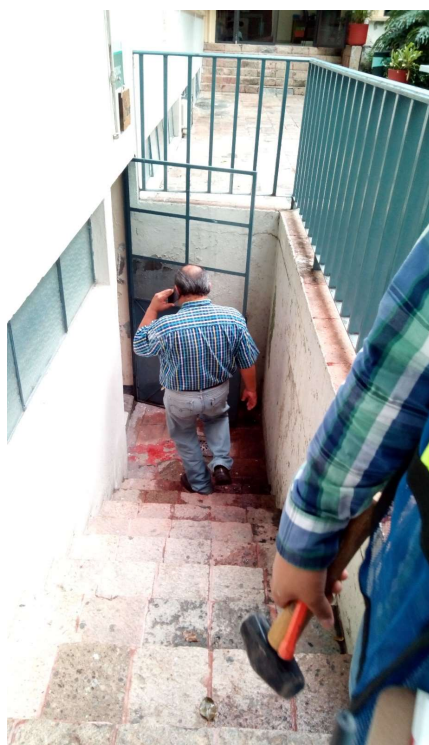
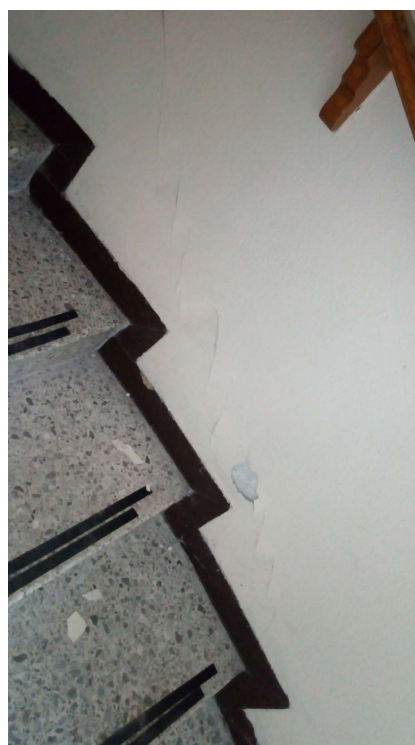
Escaleras: La escalera se encuentra sin afectaciones estructuralmente, únicamente desprendimiento de acabados.
