Tepeji del Río de Ocampo, Hgo.; a 21 de septiembre de 2017

DICTAMEN ESTRUCTURAL

PROYECTO: ESTANCIA INFANTIL ARIDEY, S. C.

UBICACIÓN: CALLE GARDENIA No. 31 ANTES No.17

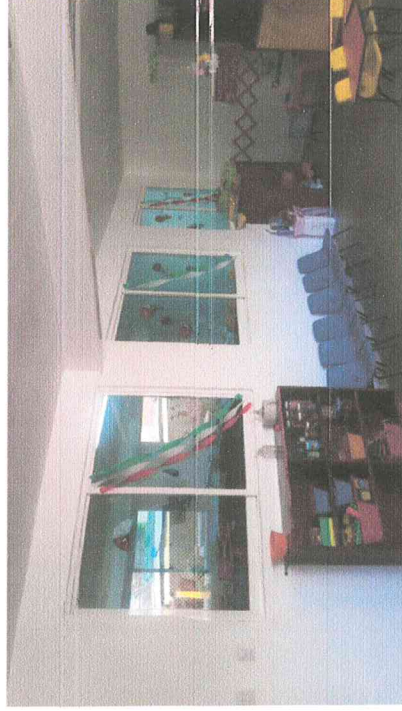
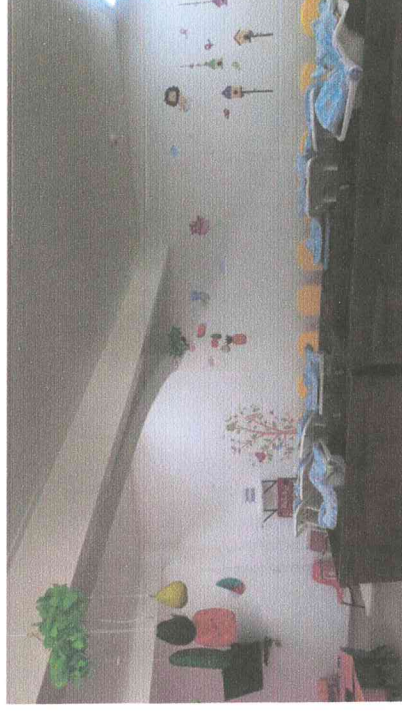
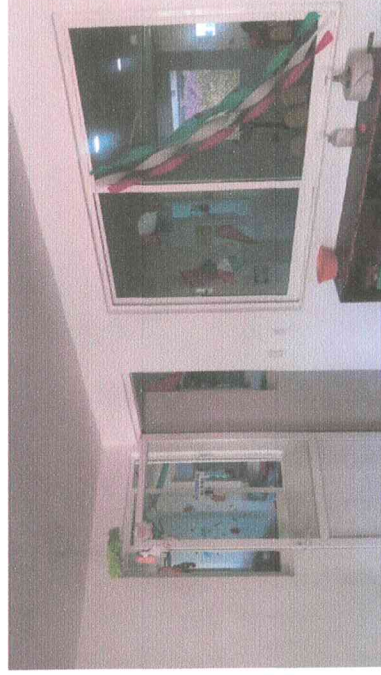
Como se puede apreciar en estas fotografías, no se ven fisuras ni daños en muros, traves, losas, ni en marcos de ventanas ni puertas; no tienen daño estructural.

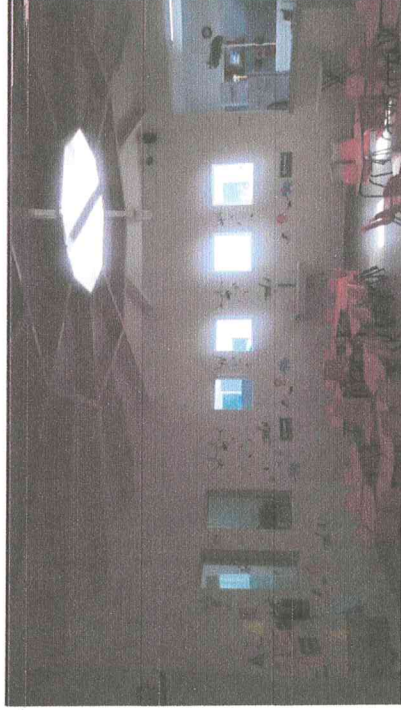
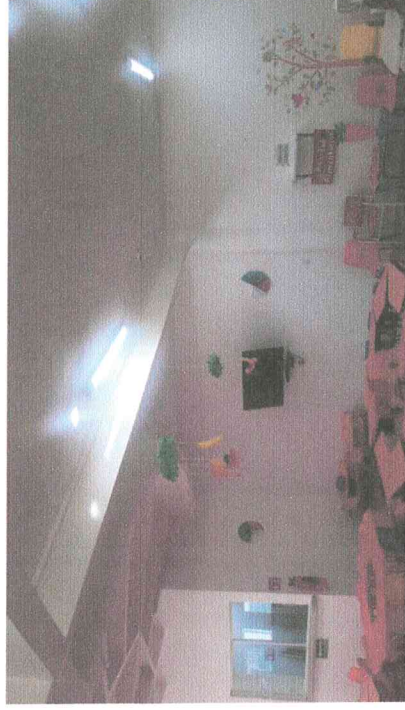
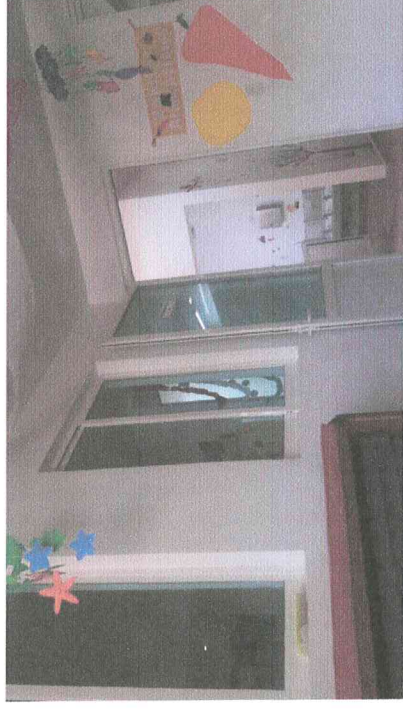
En estas fotografías se puede apreciar que los espacios arquitectónicos no cuentan con daño estructural en trabes, vigas IPR, muros ni marcos de puertas y ventanas.

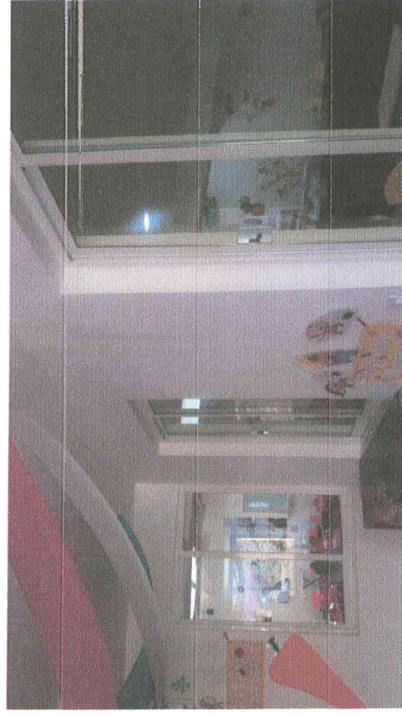
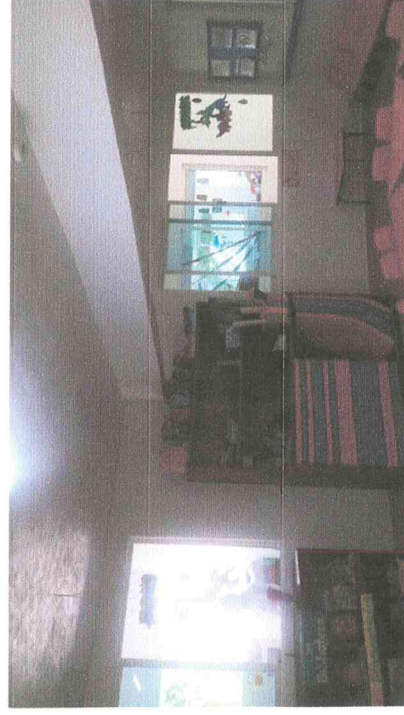
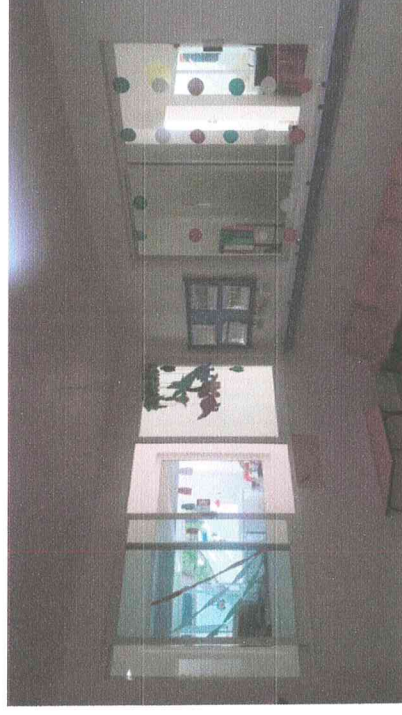
En estas áreas de la estancia infantil, se puede apreciar en las fotografías, que no tienen daño estructural en muros, trabes, ni losas de concreto (marco estructural), ni en marcos de puertas y ventanas.

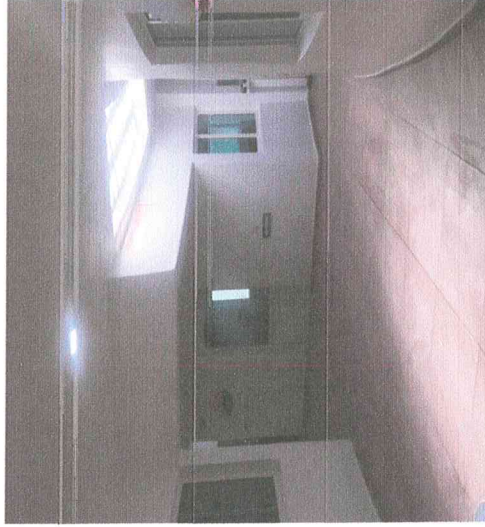
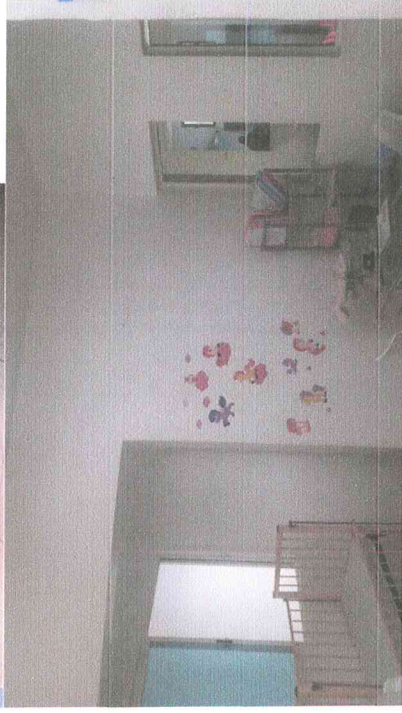
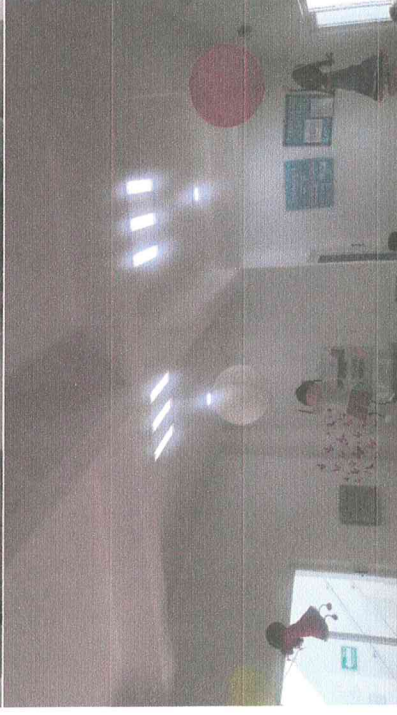
En estas tomas fotográficas se puede apreciar en perfectas condiciones las áreas de la estancia infantil, como son los muros, marcos de ventanas y puertas, traves y losa de concreto armado.

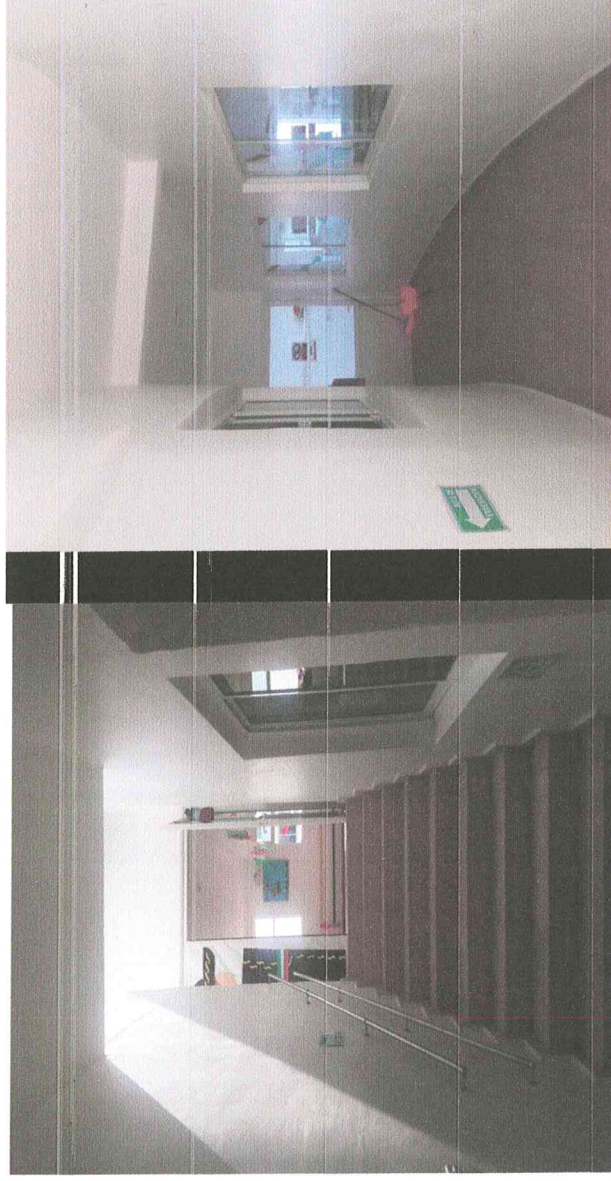
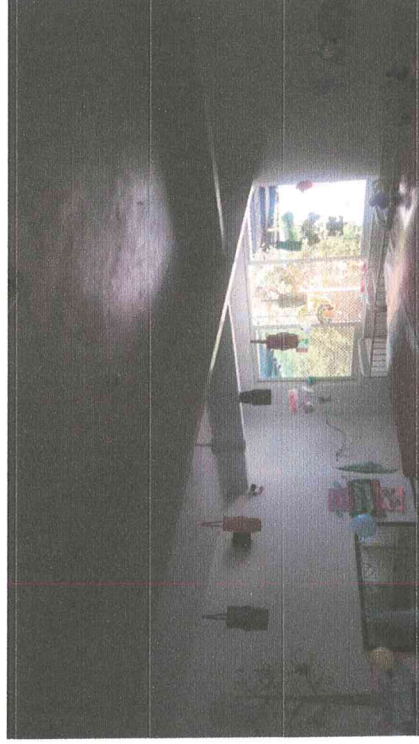
Como se puede apreciar en estas fotografías, en la zona de acceso a escalera, pasillos y espacios de aulas, no se ven fisuras ni daños estructurales en muros, traves y losas.

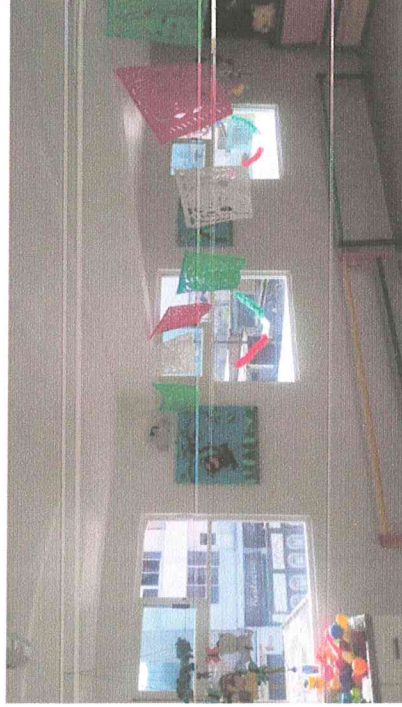
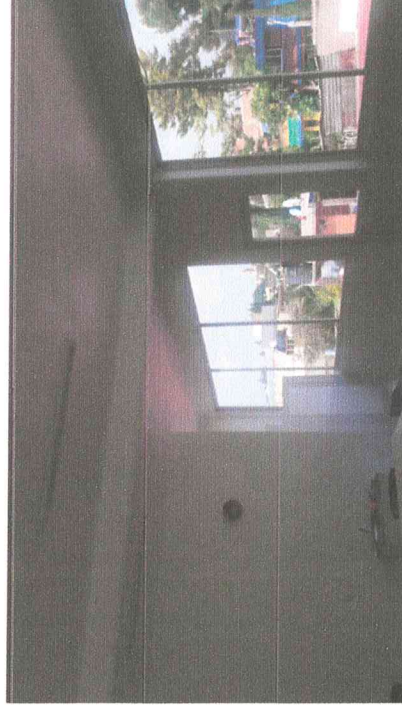
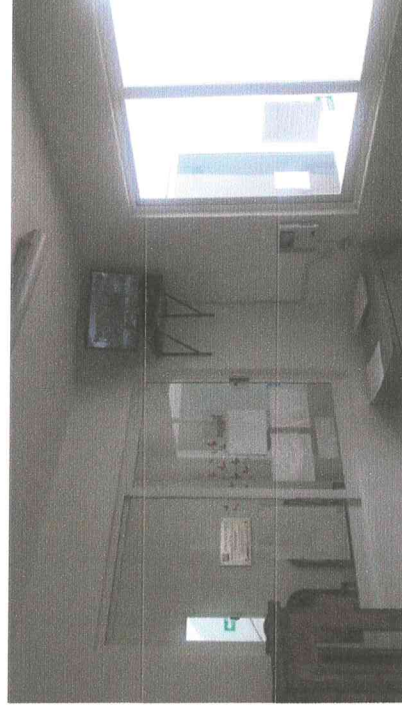
Realizando la revisión a las distintas áreas que componen la estancia infantil, en estas tomas fotográficas se puede apreciar que no existe fisuras ni daño estructural en marcos de puertas y ventanas, uniones de muros, muros, traves y losas de concreto.
