Despacho de Ingeniería Civil y Arquitectura

Pachuca, Hgo., Septiembre 20 de 2017.

DI CTAMEN DE REVISION ESTRUCTURAL

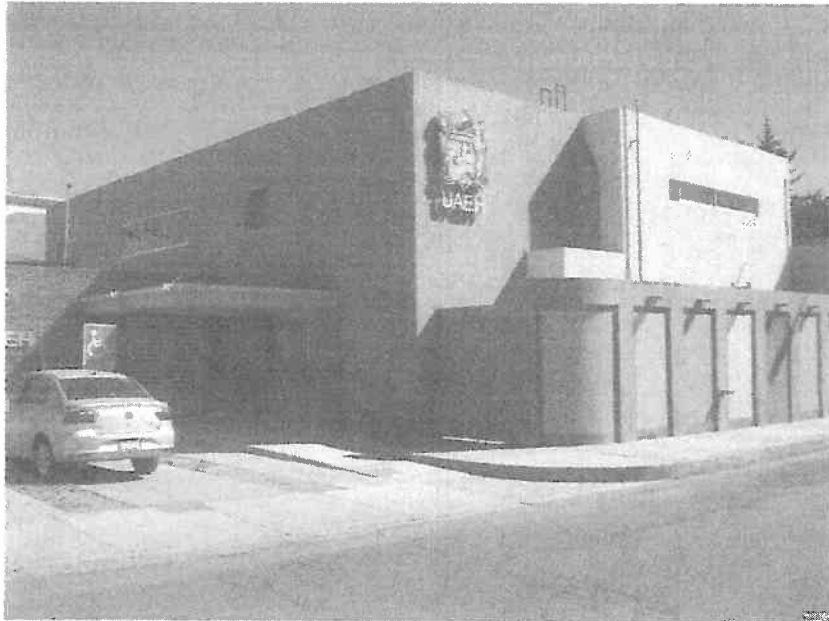
Fachada Principal

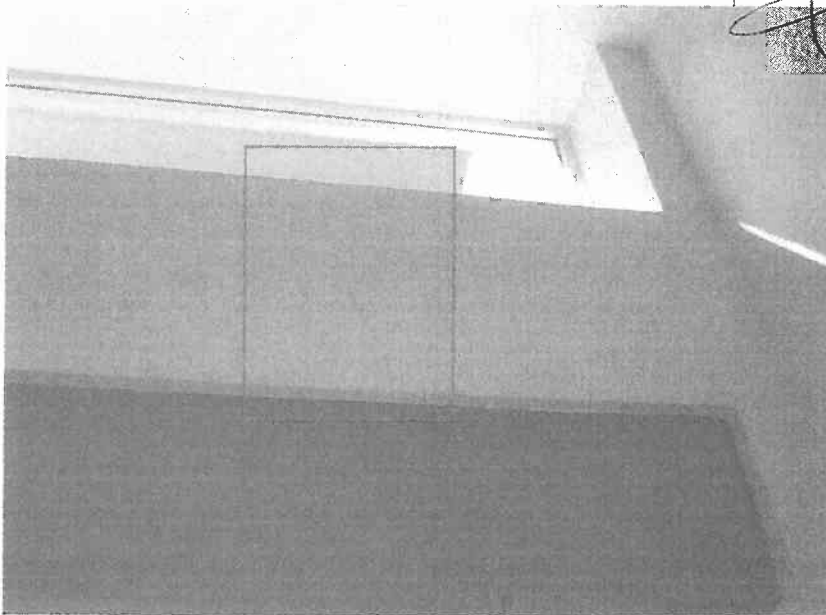
- No se observa ningún asentamiento diferencial en pisos del inmueble (fisuras), tanto en planta baja como en planta alta.
- En elementos verticales (columnas) no se presentan fallas de consideración, por cortante o tensión diagonal (fisuras).
- Se presentan falla por cortante (fisuras) en una sola viga o trabe principal menor a 1 mm. de espesor, misma que al realizar la revisión se determina que ya existía con anterioridad debido a que se encuentra reparada previamente, sin embargo se hace la recomendación pertinente. (Ver detalle No. 1).

Elementos estructurales (fisura en trabe) (Detalle No. 1)
Salón usos múltiples Lactantes

Con base el recorrido a las instalaciones del inmueble se recomienda dar el mantenimiento correspondiente a todas las fisuras antes descritas en ambos niveles, éstas servirán de testigos para eventos y revisiones posteriores.

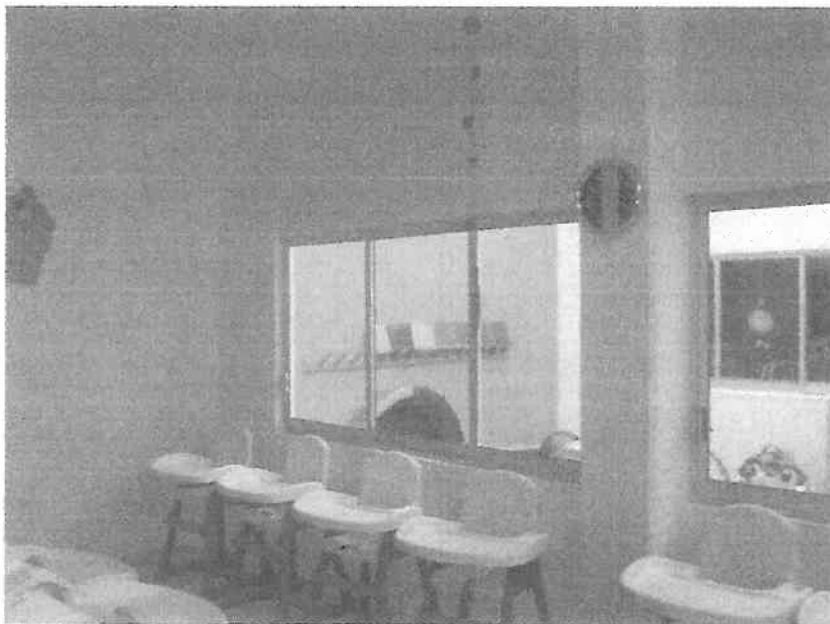
Elementos estructurales (marco en ventanas)
Lactantes

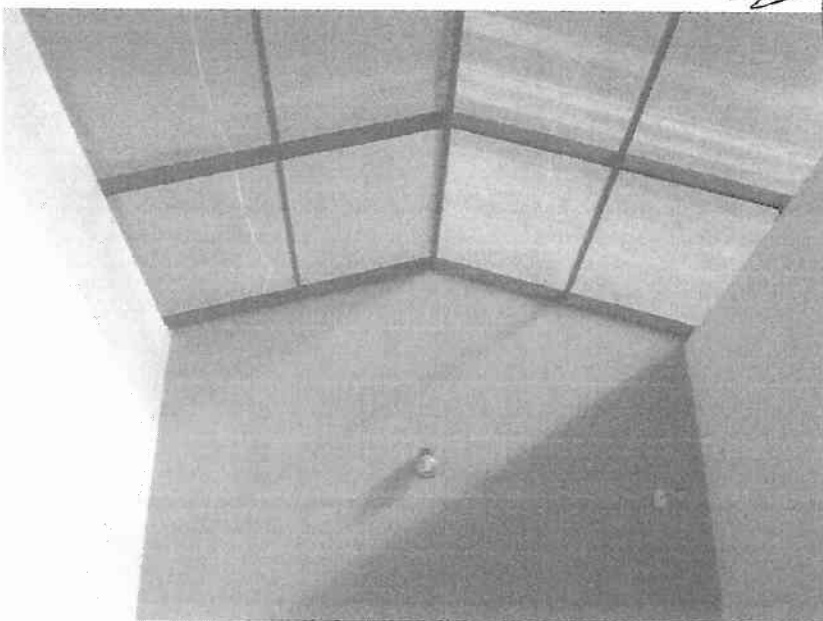
Elementos estructurales (estructura en cubierta)
Asoleadero

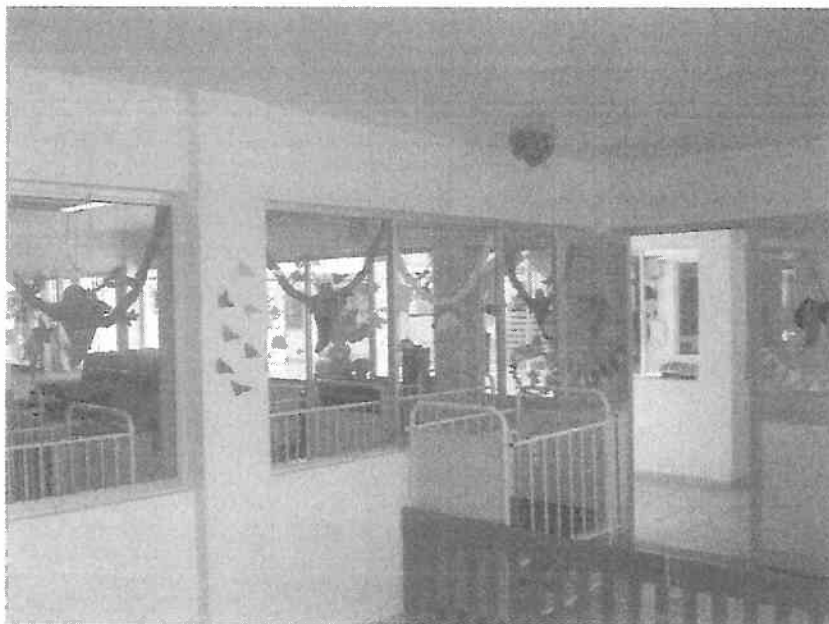
Elementos estructurales (marco en ventanas)
Lactantes "A"

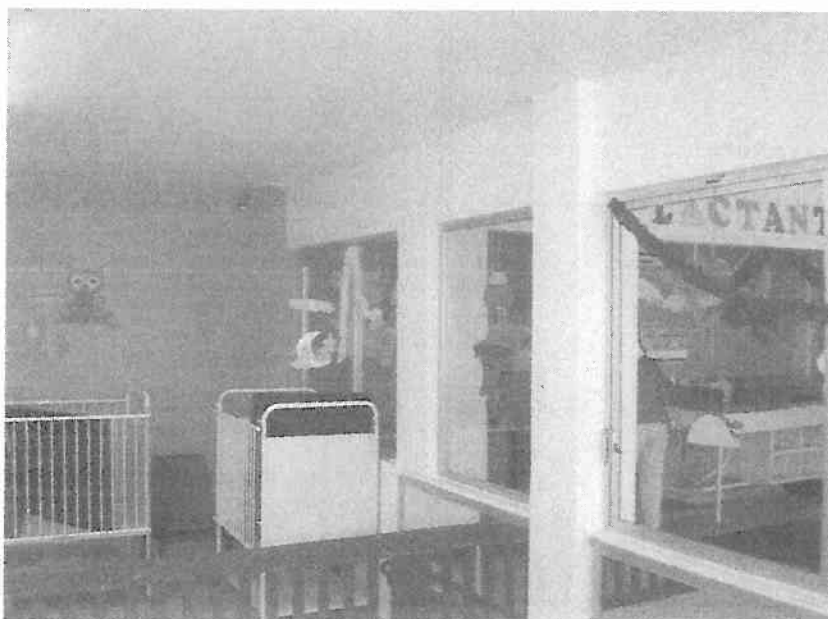
Elementos estructurales (marco en ventanas)
Lactantes "B"

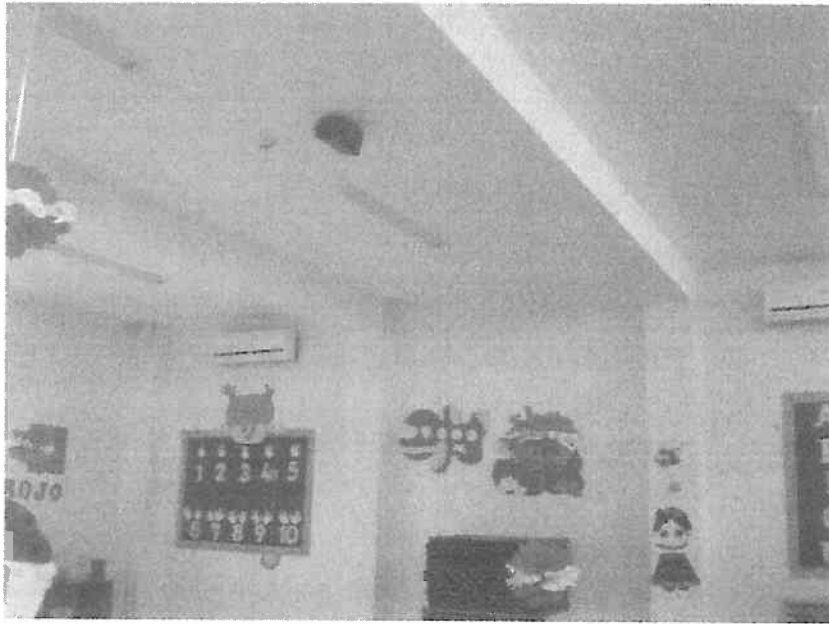
Elementos estructurales (unión trabe-columna)
Maternal "B1"

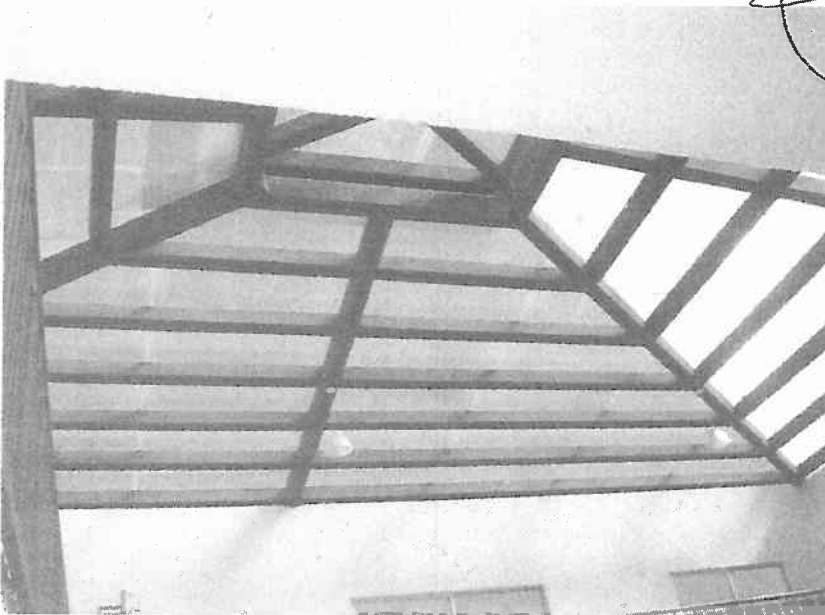
Elementos estructurales (estructura en cubierta)
Patio Cívico

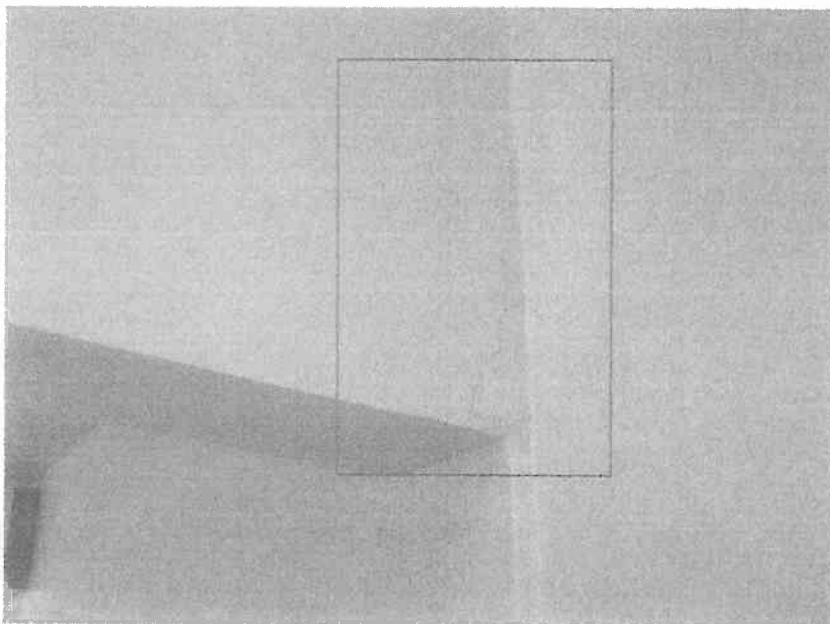
- Se presentan algunas fallas por asentamiento diferencial menores a 1 mm. de espesor, en algunos muros divisorios de block, algunas preexistentes y otras que se acaban de presentar, se hace la recomendación correspondiente.
- Se observa una falla en unión trabe-columna menor a 1 mm. de espesor, en planta baja, en el área denominada como Maternal "B2", (Ver detalle No. 2).
- Se presentan fallas (fisuras) menores a 1 mm. de espesor en el acabado final de los losas debido a flexión o asentamiento diferencial de ambos niveles construidos, se hacen recomendaciones.

Elementos estructurales (fisura en unión trabe-columna)
Maternal "B2" (Detalle No. 2)

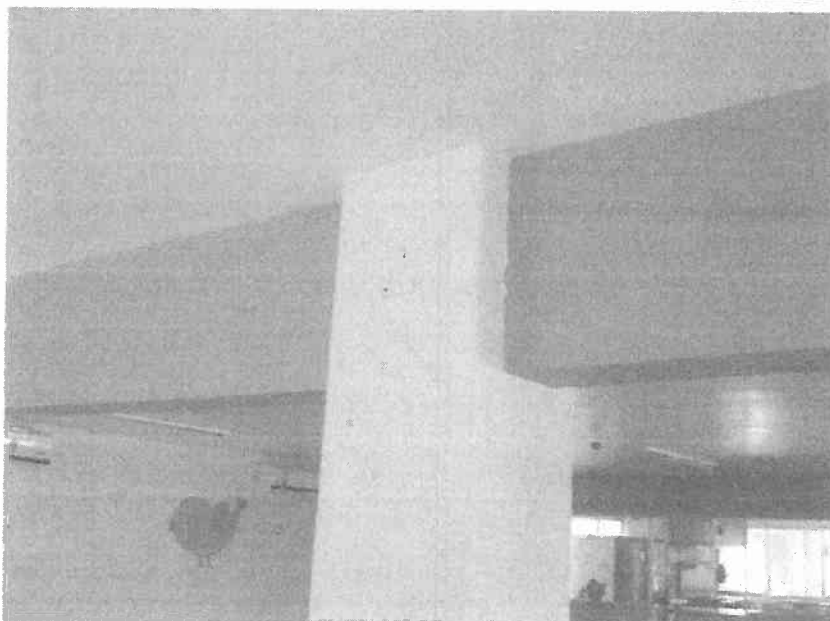
Elementos estructurales (unión traves-columna)
Cocina

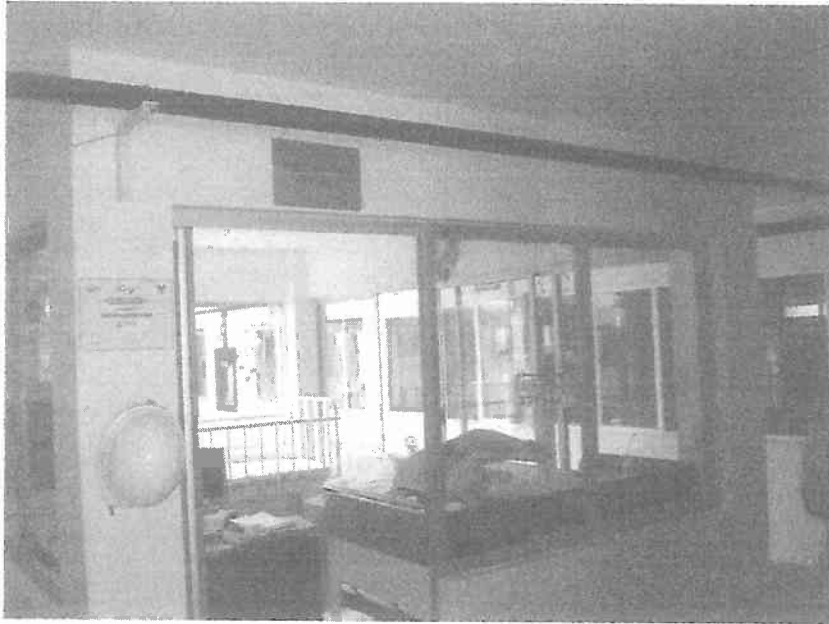
Elementos estructurales (marco en ventanas)
Fomento a la salud

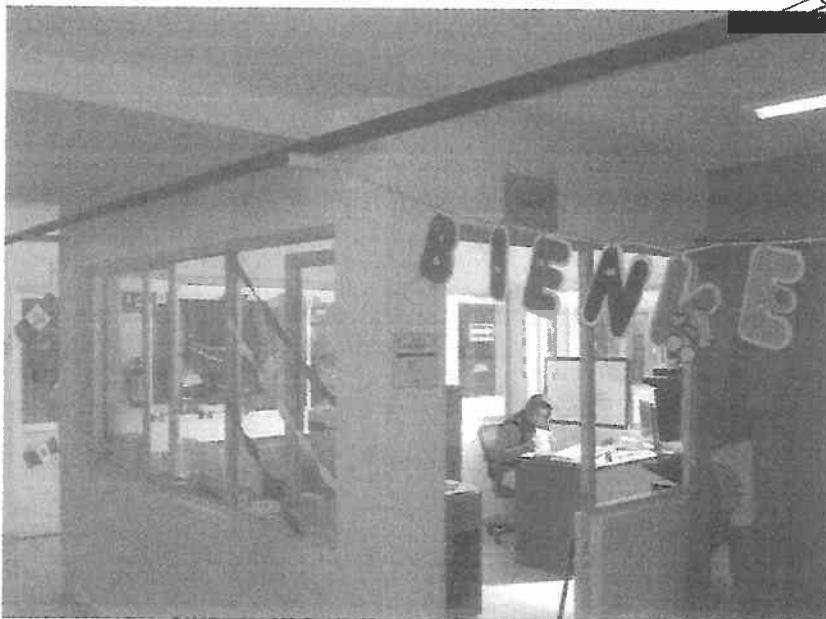
Elementos estructurales (marco en ventanas)
Dirección

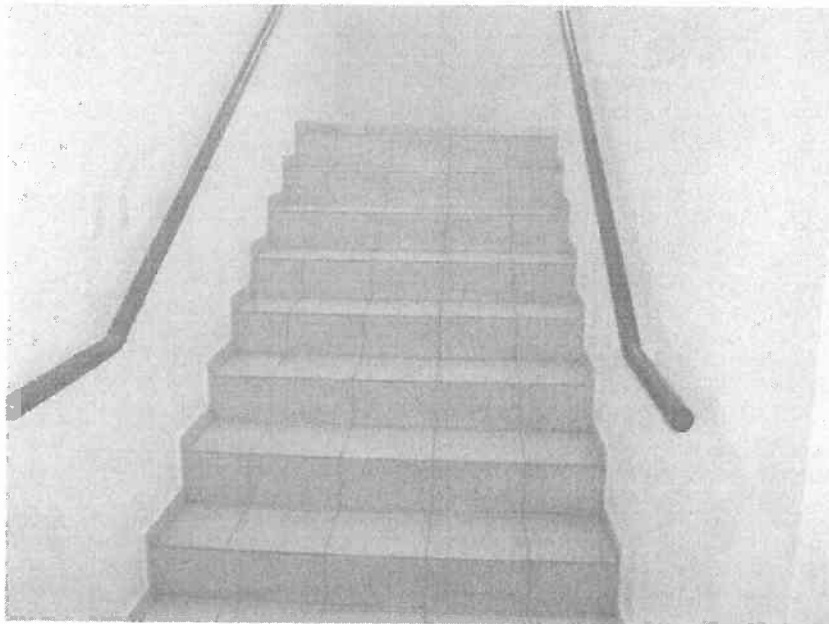
Escalera de concreto armado

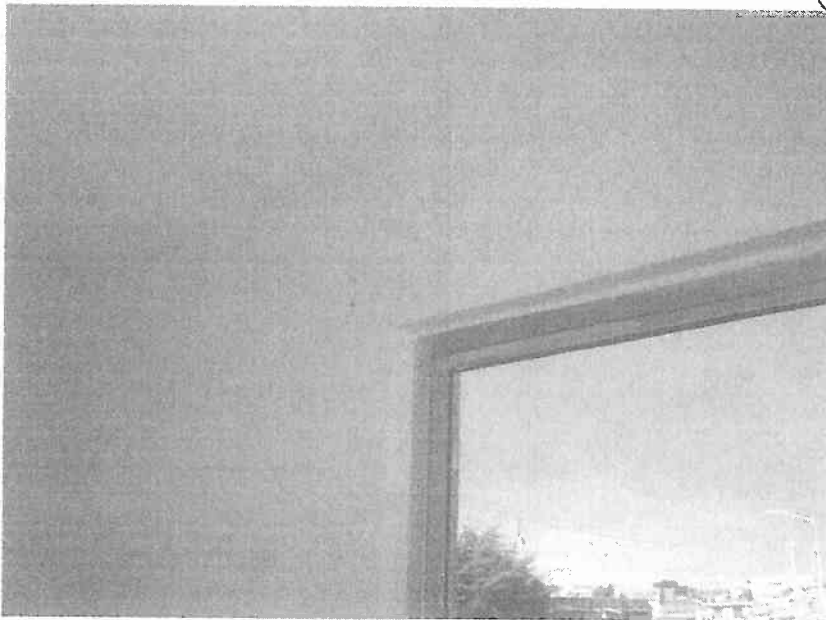
Elementos estructurales (marco en ventanas)
Sala de juntas

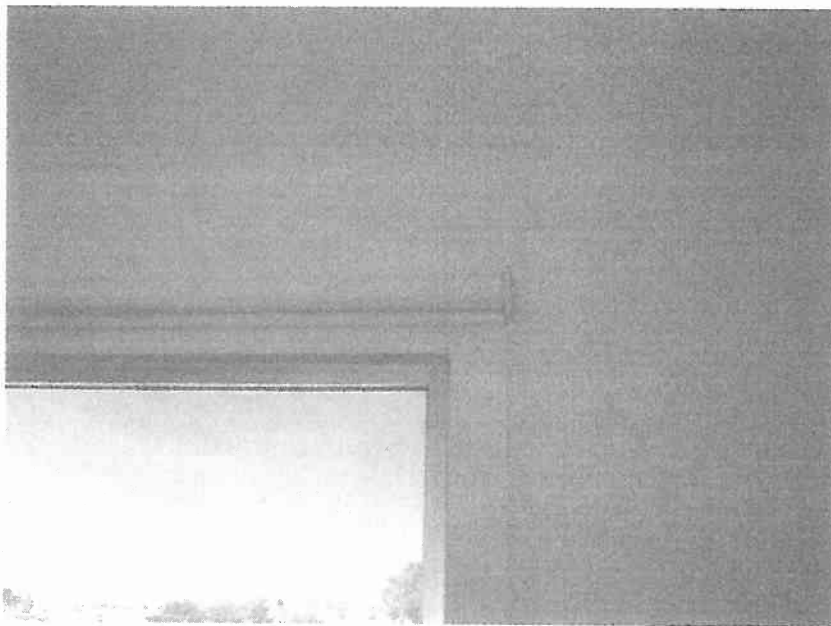
Elementos estructurales (marco en ventanas)
Oficina de consejo de administración

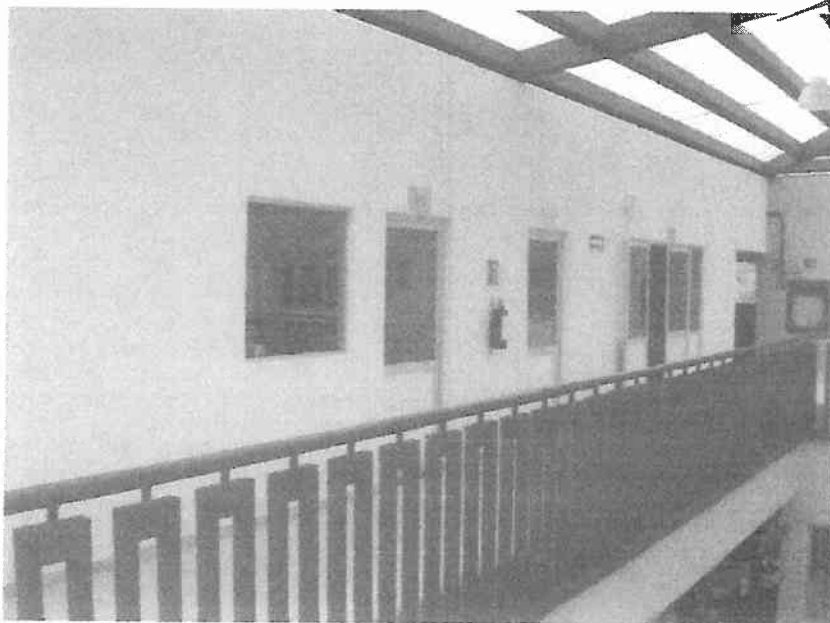
Elementos estructurales (marco en ventanas)
Pasillo
