DOCUMENTO:
RATIFICACIÓN DE DICTAMEN ESTRUCTURAL

DERIVADO DEL FENOMENO NATURAL ACONTECIDO EL DIA 19 DE SEPTIEMBRE DEL 2017 (SISMO CON 7.1 GRADOS DE MAGNITUD) SE LLEVO A CABO **SEGUNDA VISITA DE SUPERVISIÓN** AL INMUEBLE QUE A CONTINUACIÓN SE DESCRIBE CON LA FINALIDAD DE VERIFICAR EL ESTADO FÍSICO - ESTRUCTURAL DEL MISMO:

NOMBRE: GUARDERÍA MÁGICO S.C.
UBICACIÓN: C. LICENCIADO VERDAD No. 23, COL. CENTRO,
ACTOPAN HGO.

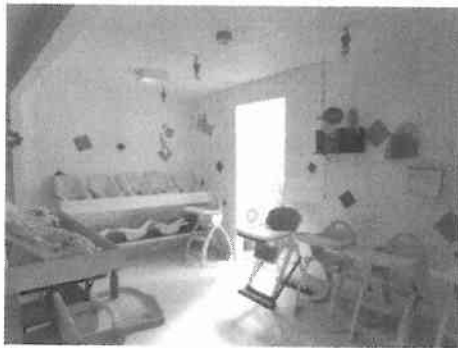
SISTEMA ESTRUCTURAL SIN AFECTACIÓN

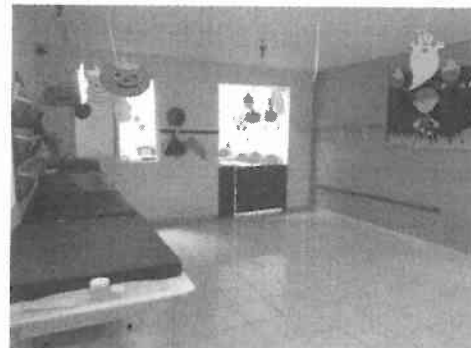
SISTEMA ESTRUCTURAL SIN AFECTACIÓN

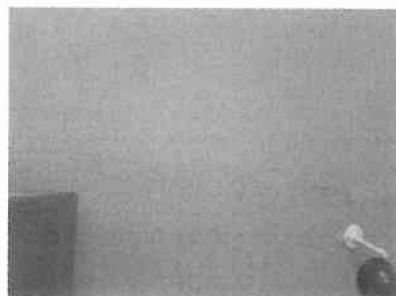
- SOLO SE OBSERVO QUE EN UNA SECCIÓN DE UNA BARDA DE COLINDANCIA PRESENTO UN LIGERA FISURA (NO MAYOR A 2MM) PRODUCTO DEL MOVIMIENTO OSCILATORIO DEL SUBSUELO.

- DICHA FISURA ES DERIDABO DE UNA JUNTA FRIA POR AMPLIACIÓN Ó CRECIMIENTO DEL BARDEADO EN MENCIÓN.
- NO SE OBSERVA DEFORMACIÓN EN EL SENTIDO VERTICAL Y LONGOTUDINAL DEL ELEMENTO DESCRITO (BARDA).

FISURA EN BARDA DE COLINDANCIA; SIN RIESGO

- LA FISURA DESCRITA NO REPRESENTA RIESGO DE DESPLOME DE LA BARDA, NO REPRESENTA RIESGO PARA LOS USUARIOS DEL CENTRO EDUCATIVO, SIN EMBARGO SE RECOMIENDA DAR SEGUIMIENTO PARA DETERMINAR EL COMPORTAMIENTO DEL BARDEADO.

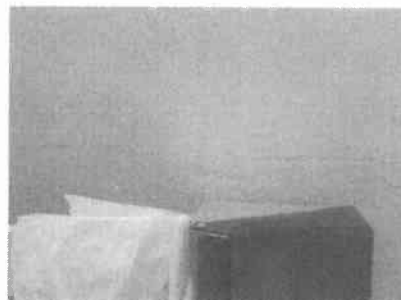
FISURA EN BARDA DE COLINDANCIA; SIN RIESGO

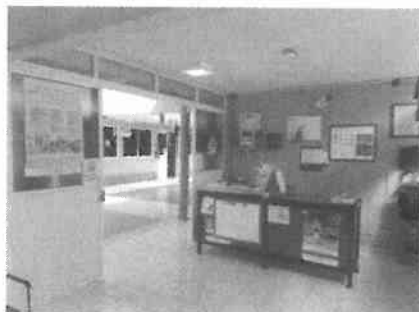
ACABADOS; NO PRESENTAN DETERIORO

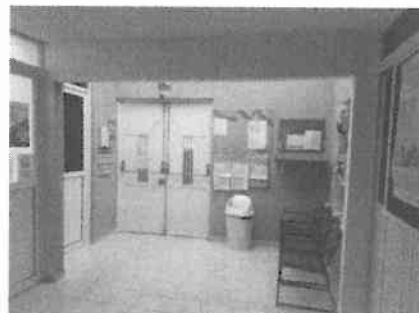
ACABADOS; NO PRESENTAN DETERIORO

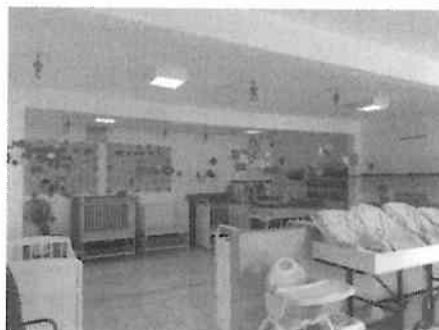
SISTEMA ESTRUCTURAL SIN AFECTACIÓN

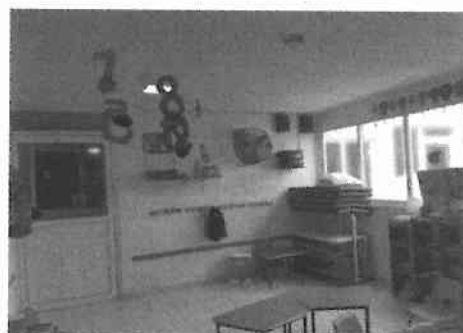
SISTEMA ESTRUCTURAL; SIN AFECTACIÓN

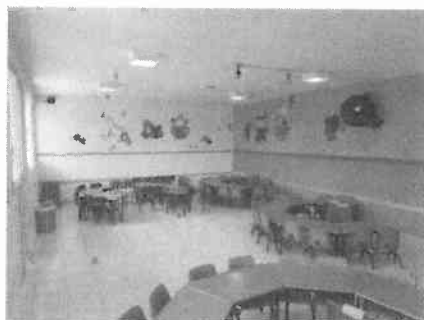
SISTEMA ESTRUCTURAL SIN AFECTACIÓN

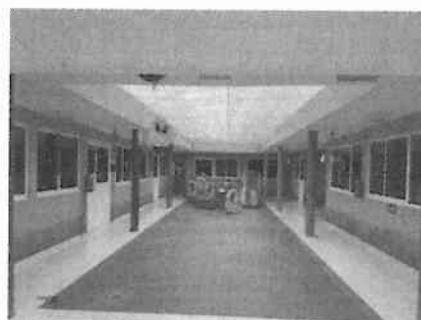
SISTEMA ESTRUCTURAL; SIN AFECTACIÓN
