Despacho de Ingeniería Civil y Arquitectura

Pachuca, Hgo., Septiembre 20 de 2017.

DI CTAMEN DE REVISION ESTRUCTURAL

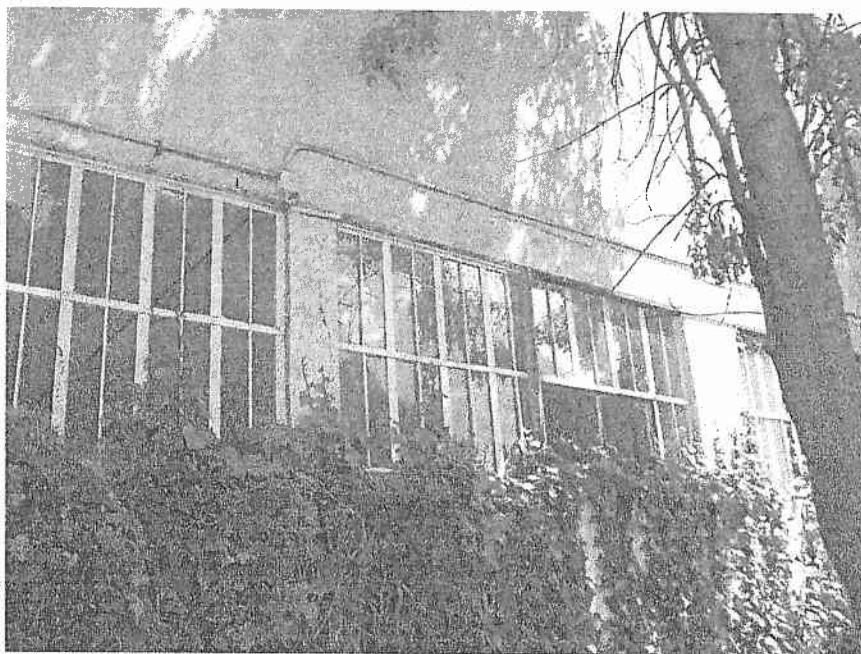
Elementos estructurales (unión trabe-columna-losa)
Maternal B1

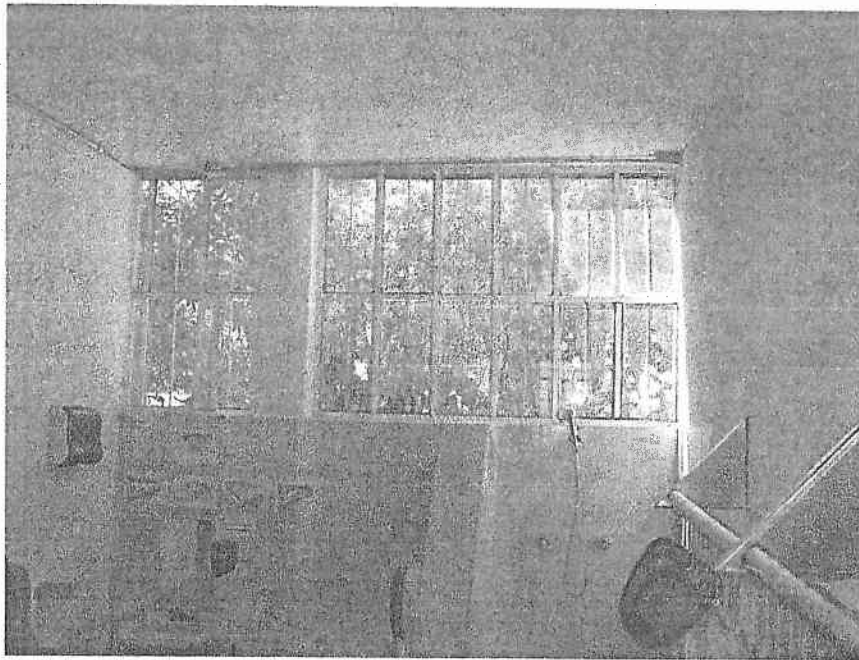
Elementos estructurales (marco en ventanas)
Control de esfinteres

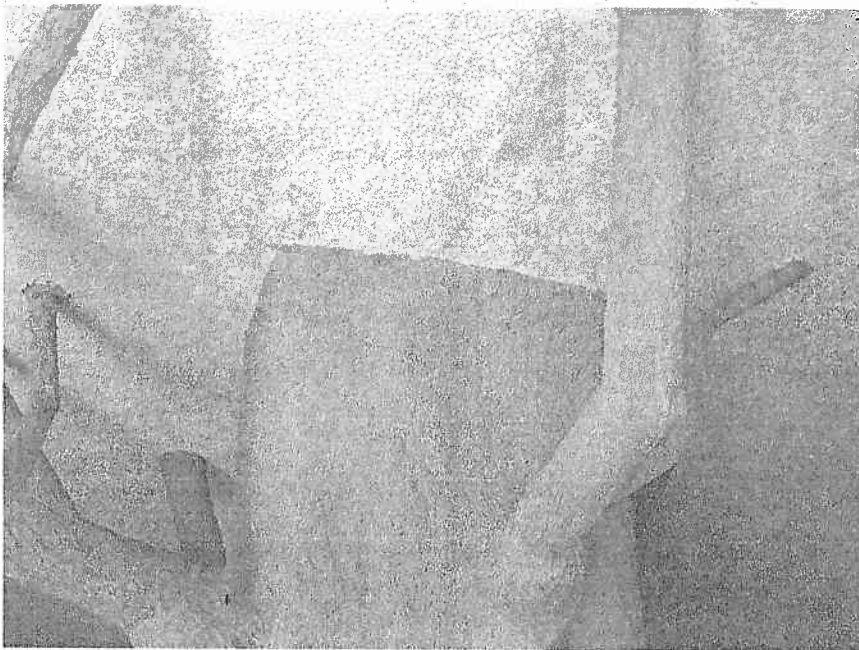
Elementos estructurales (unión trabe-columna)
Usos múltiples maternal

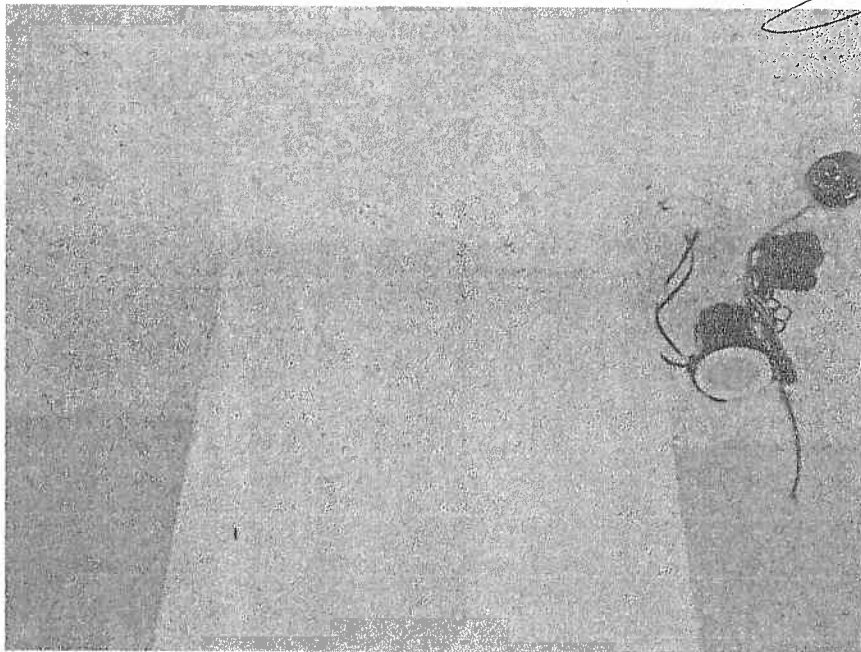
Elementos estructurales (unión trabes-columna)
Vestíbulo

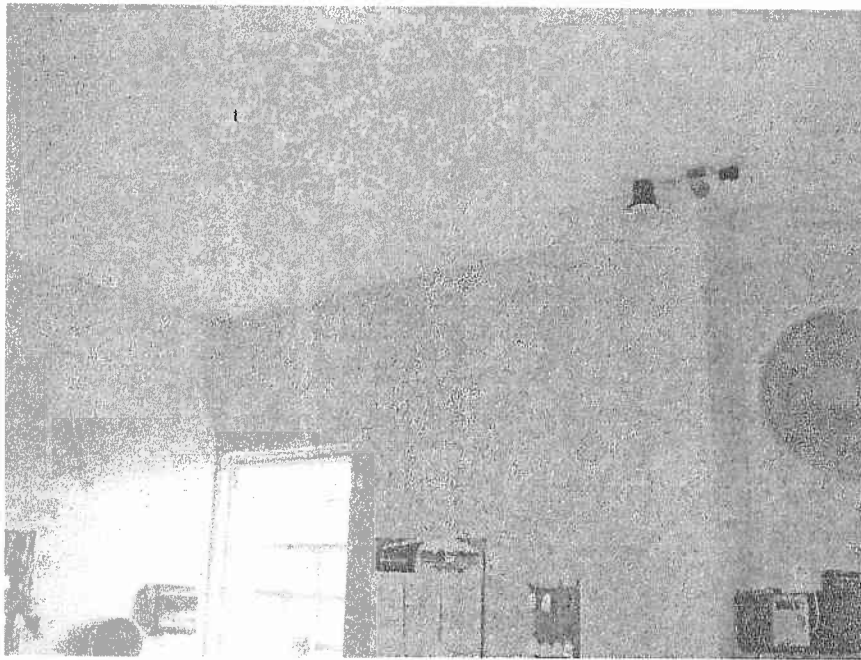
Elementos estructurales (marco en ventanas)
Sala de Lactantes B

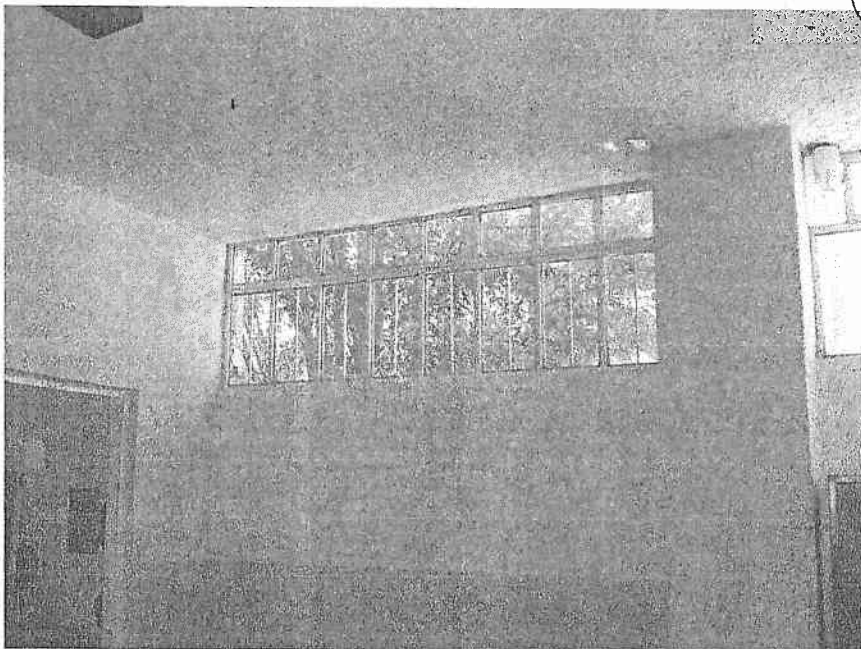
Elementos estructurales (unión traves-columna)
Sala lactantes C

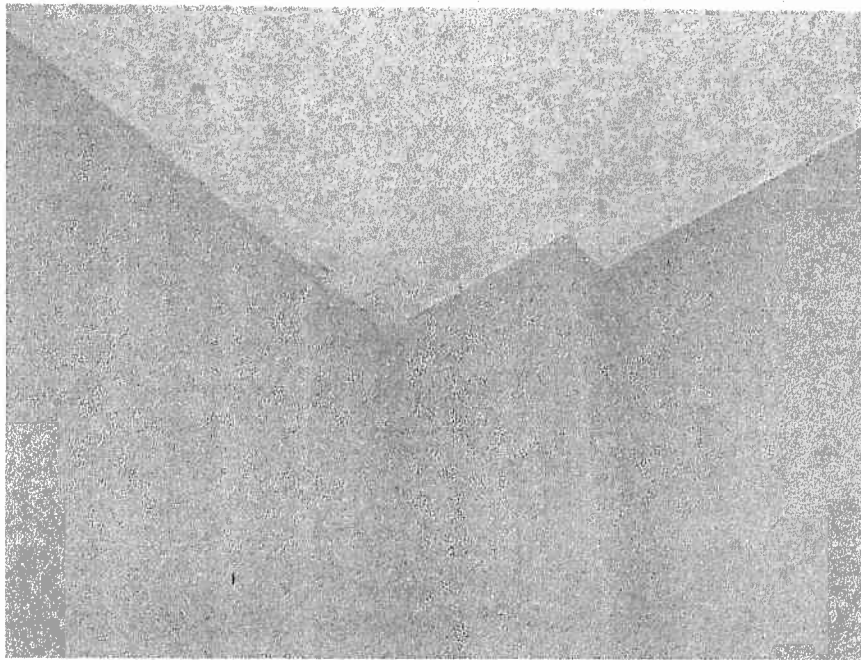
Elementos estructurales (unión traveses-columna)
Usos múltiples lactantes

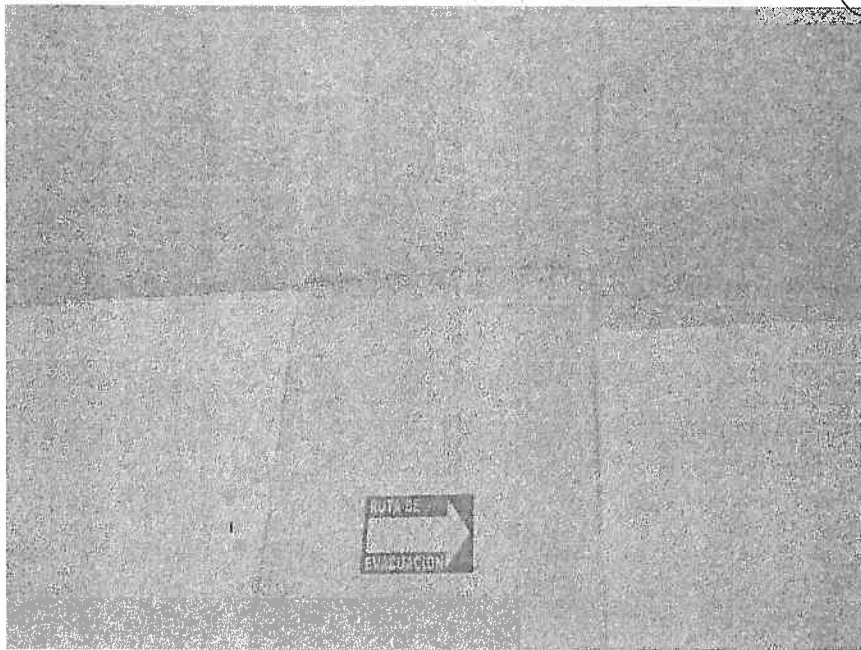
Elementos estructurales (unión trabe-columna)

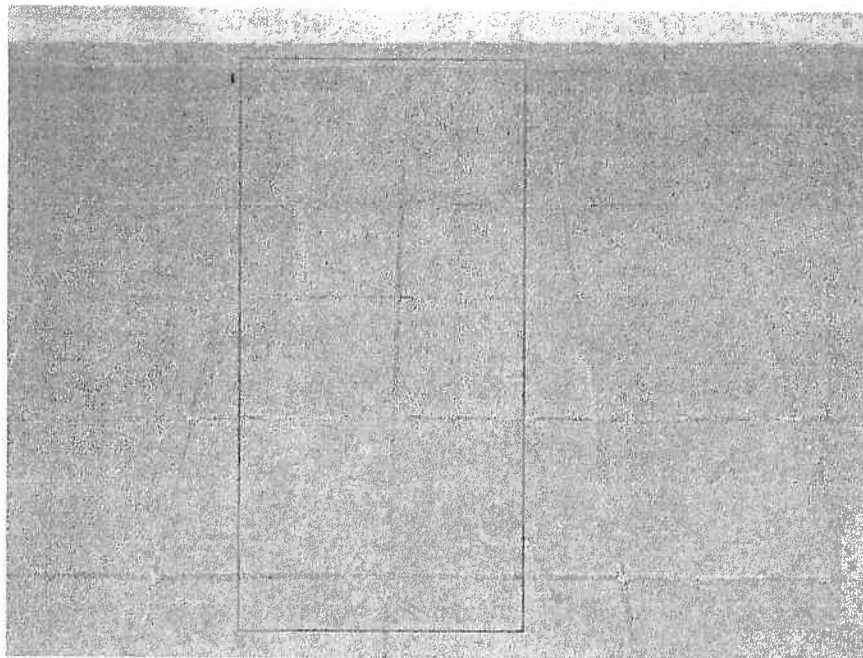
- Se observa un solo asentamiento diferencial en piso del inmueble (fisuras), ubicado en planta alta y marcado como detalle No. 1.
- En elementos verticales (columnas) no se presentan fallas por cortante o tensión diagonal (fisuras).
- No se presentan fallas por cortante (fisuras) en vigas o trabes principales.
- Se presentan fallas por asentamiento diferencial en dos muros divisorio de block, según lo refiere la fotografía correspondiente. (detalle No. 2)
- No se observan fallas en unión trabe-columna en ninguno de los dos niveles referidos.
- Se presentan fallas (fisuras) menores a 1 mm. de espesor en el acabado final de los losas debido a flexión o asentamiento diferencial de ambos niveles contruidos.

Falla diferencial en piso de Taller 2 (Detalle No. 1)

Con base el recorrido a las instalaciones del inmueble se recomienda que en la planta alta se realicen trabajos reparación de piso recubrimiento en piso dañado (taller 2), reparación y/o sustitución de aplanado en el muro donde se presento la falla diferencial, según lo muestran las 2 últimas fotografías, de igual manera se deberá dar el mantenimiento correspondiente a todas las fisuras que se presentan en plafones y muros, éstas servirán de testigos para eventos y revisiones posteriores.

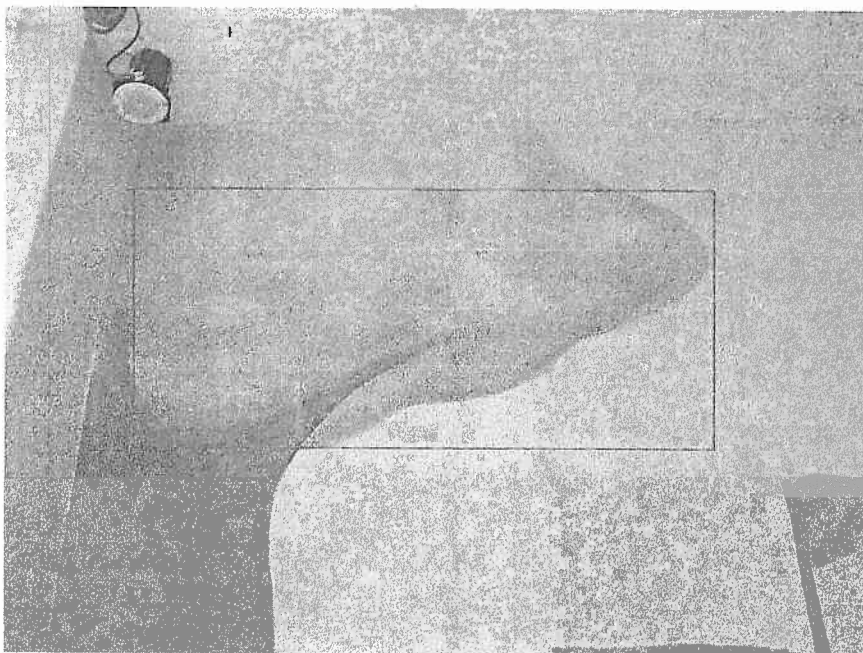
Falla diferencial en muro de Sala de Lactantes C (Detalle No. 2)
