DOCUMENTO:
RATIFICACIÓN DE DICTAMEN ESTRUCTURAL

DERIVADO DEL FENOMENO NATURAL ACONTECIDO EL DIA 19 DE SEPTIEMBRE DEL 2017 (SISMO CON 7.1 GRADOS DE MAGNITUD) SE LLEVO A CABO **SEGUNDA VISITA DE SUPERVISIÓN** AL INMUEBLE QUE A CONTINUACIÓN SE DESCRIBE CON LA FINALIDAD DE VERIFICAR EL ESTADO FÍSICO - ESTRUCTURAL DEL MISMO:

NOMBRE: JARDIN DE NIÑOS ANHELO S.C. GUARDERÍA U-718
UBICACIÓN: C. MARGARITA No. 197, COL. AMPLIACIÓN SANTA JULIA
PACHUCA DE SOTO HGO.

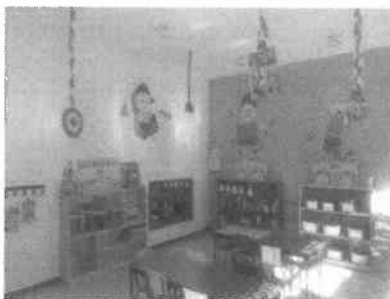
SISTEMA ESTRUCTURAL SIN AFECTACIÓN

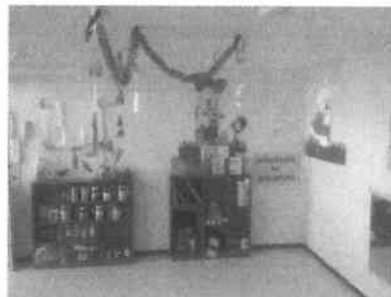
SISTEMA ESTRUCTURAL SIN AFECTACIÓN

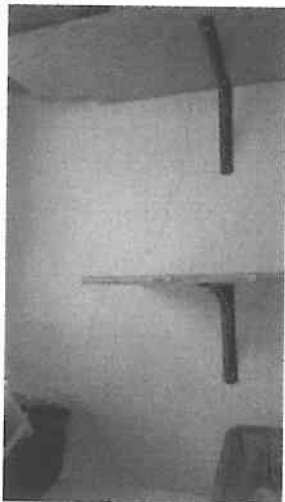
- SOLO SE OBSERVO QUE EN UN MURO DE COLINDANCIA DE UNA BODEGA EN PLANTA BAJA PRESENTO UN LIGERA FISURA (NO MAYOR A 2MM) PRODUCTO DEL MOVIMIENTO OSCILATORIO DEL SUBSUELO.

- NO SE OBSERVA DEFORMACIÓN EN EL SENTIDO VERTICAL Y LONGOTUDINAL DEL ELEMENTO DESCRITO (MURO).
- LA FISURA DESCRITA NO REPRESENTA RIESGO PARA LOS USUARIOS DEL CENTRO EDUCATIVO, SIN EMBARGO SE RECOMIENDA DAR SEGUIMIENTO PARA DETERMINAR EL COMPORTAMIENTO DEL ELEMENTO ESTRUCTURAL CITADO.

FISURA EN MURO DE BODEGA; SIN RIESGO

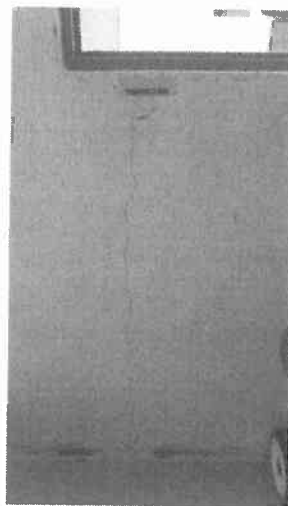
FISURA EN MURO DE BODEGA; SIN RIESGO

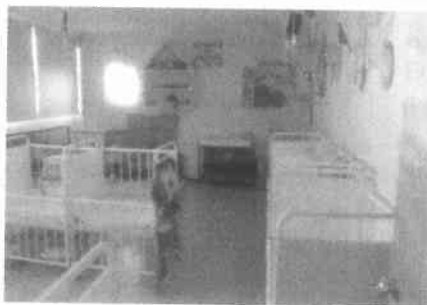
ACABADOS; NO PRESENTAN DETERIORO

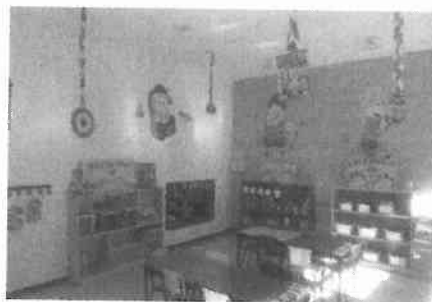
ACABADOS; NO PRESENTAN DETERIORO

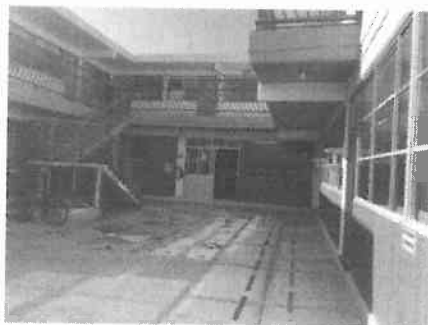
SISTEMA ESTRUCTURAL SIN AFECTACIÓN

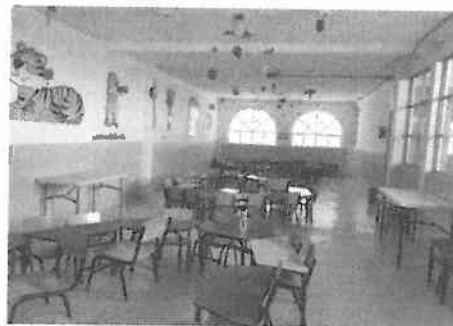
SISTEMA ESTRUCTURAL; SIN AFECTACIÓN
