El que suscribe C. **ARQ. ANTONIO SOLIS ALFARO**, con cedula profesional núm. 3512575 y número D.R. Y C. 370; con domicilio para oír y recibir notificaciones en calle Sagra # 112, Fracc. Real Toledo, Pachuca De Soto, Hidalgo; hace de su conocimiento el **DICTAMEN ESTRUCTURAL** practicado al inmueble ubicado en: CALZADA PERIFÉRICA, CD. SAHAGÚN, HIDALGO, (GUARDERIA). De acuerdo al análisis realizado físicamente el día 20 de Septiembre de 2017.

GUARDERÍA DEL IMSS., UBICADA EN CALZADA PERIFÉRICA, CD. SAHAGÚN, HIDALGO.

DESCRIPCION GENERAL DE LA ESTRUCTURA:

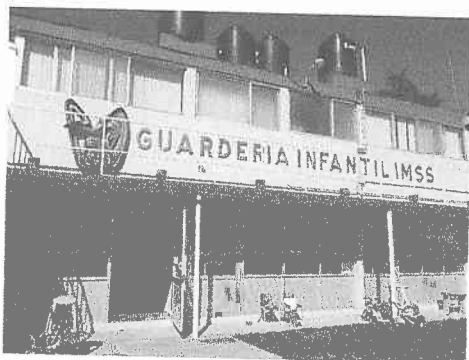
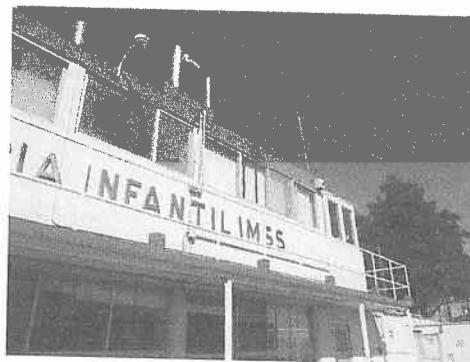
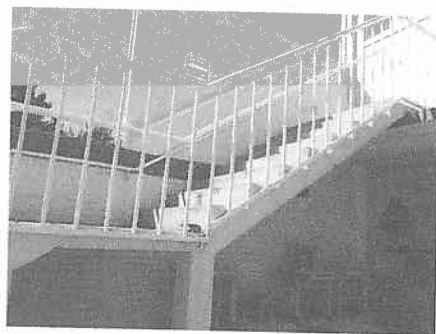
FACHADA POSTERIOR:

NO SE OBSERVA NINGUN DAÑO EN LOS ELEMENTOS ESTRUCTURALES:
