### DICTAMEN DE SEGURIDAD ESTRUCTURAL

En relación al inmueble que ocupa la guardería ordinaria 001 que se localiza en calle Hidalgo número 1408 del centro de la ciudad de Oaxaca del cual responde como comodataria la Cp. Elia Luisa Sánchez Méndez, se presenta el siguiente dictamen con el fin de dar a conocer las características y las condiciones que guarda dicho inmueble.

En relación al inmueble que ocupa la guardería ordinaria 001 que se localiza en calle Hidalgo 1404 esquina con calle González Ortega del centro de la ciudad de Oaxaca del cual responde como comodataria la Cp. Elia Luisa Sánchez Méndez, se presenta el siguiente dictamen con el fin de dar a conocer las características y las condiciones que guarda dicho inmueble.

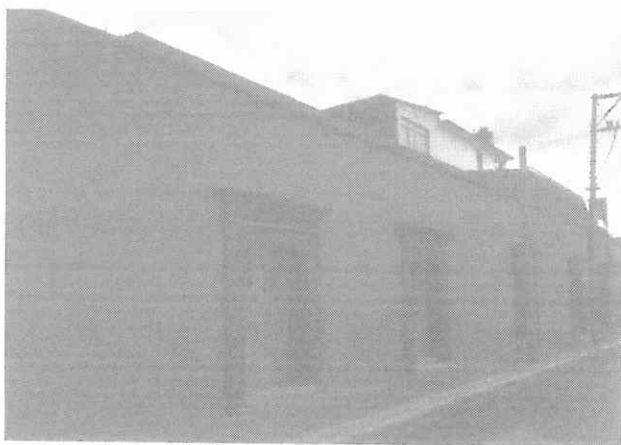
Fachada sobre calle Gonzales Ortega

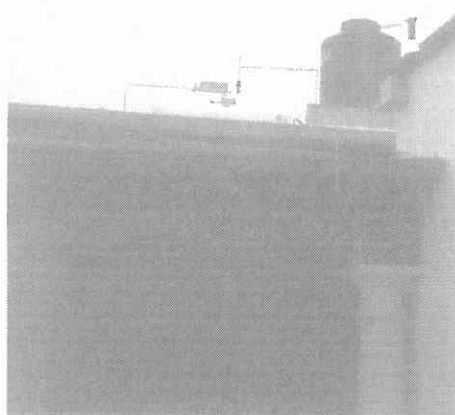
Instalación de gas en buen estado y funcionando

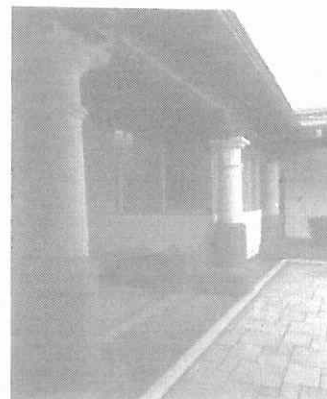
No se observan daños en cubierta área de lactantes

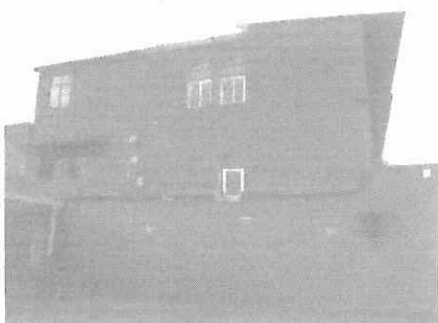
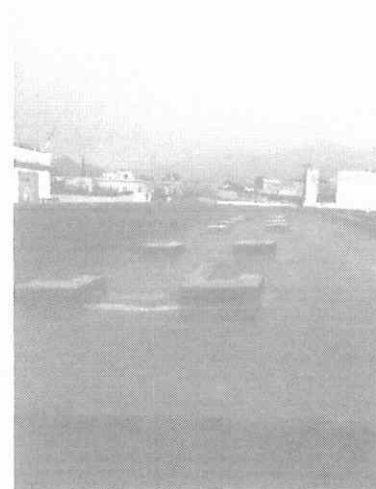
Fachada a colindancia y cubierta a base de viguería y bóvedas sin detectar daños

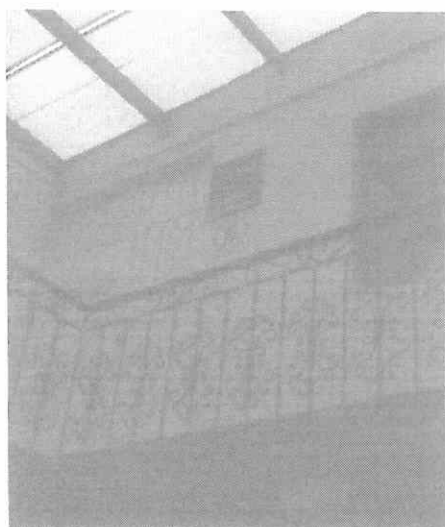
En áreas de bodega, dirección y comedor no se observan daños a estructura
