UNIDAD DE MEDICINA FAMILIAR No. 20, DEL INSTITUTO MEXICANO DEL SEGURO SOCIAL

**EVALUACIÓN DE SEGURIDAD Y ESTABILIDAD
ESTRUCTURAL POST-SÍSMICA**

28 SEPTIEMBRE 2017

Ubicación inmueble: Boulevard Benito Juárez No. 18, Cuernavaca, Morelos.

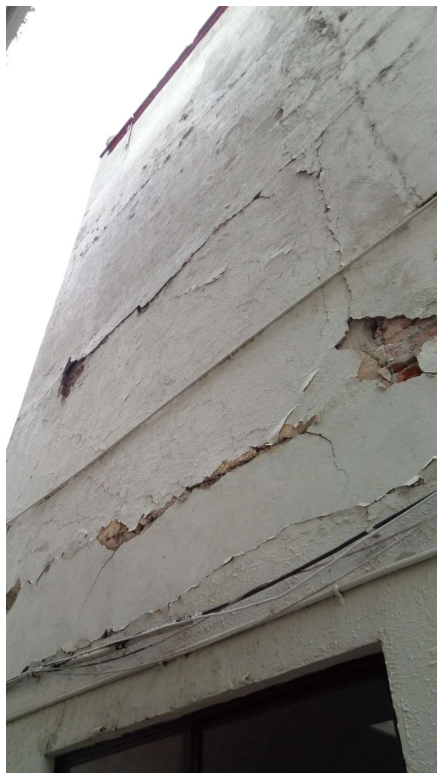
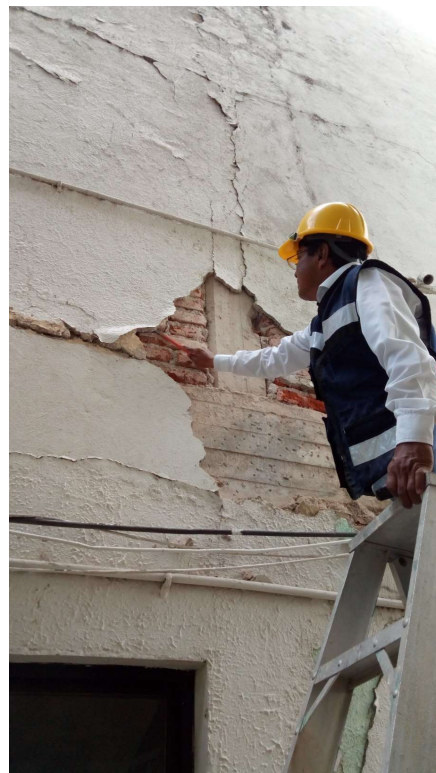
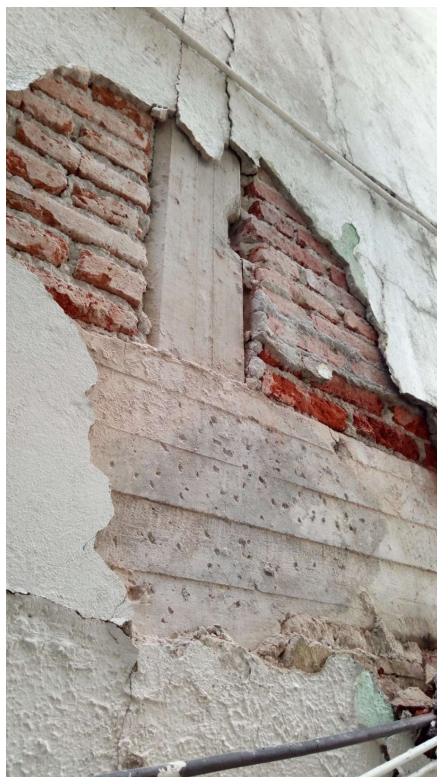
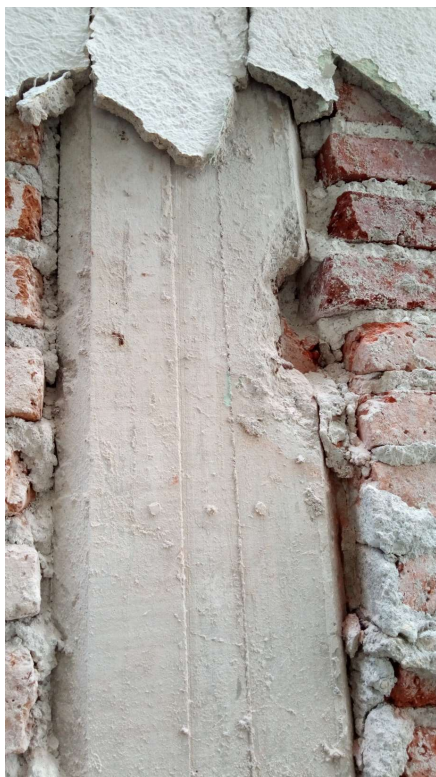
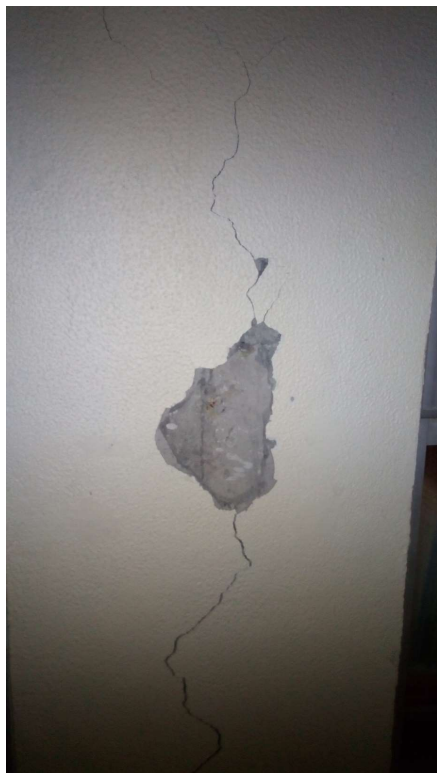
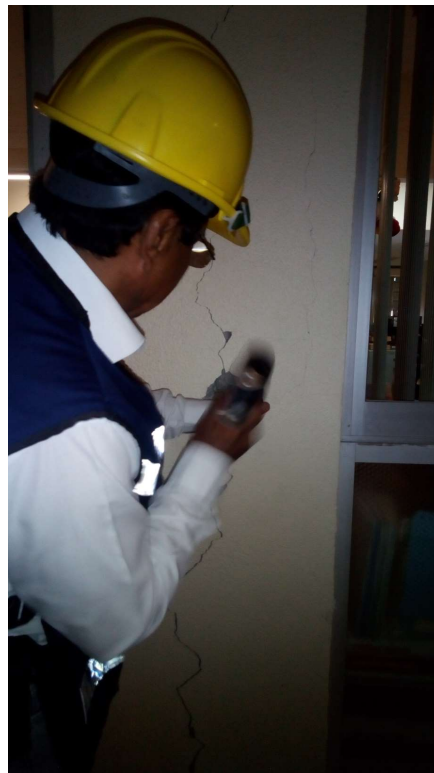
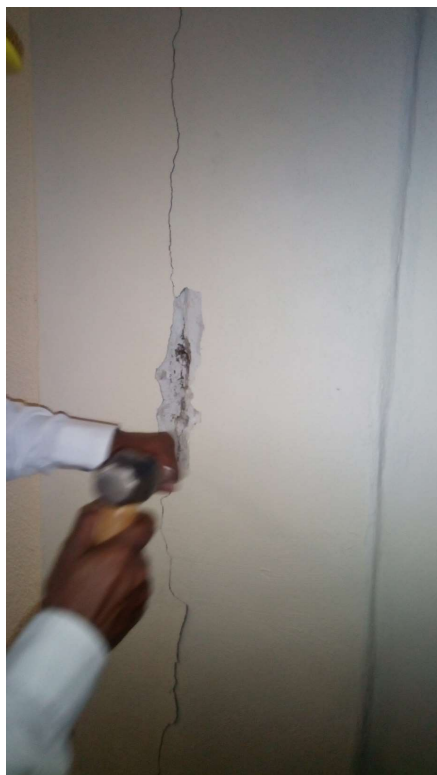
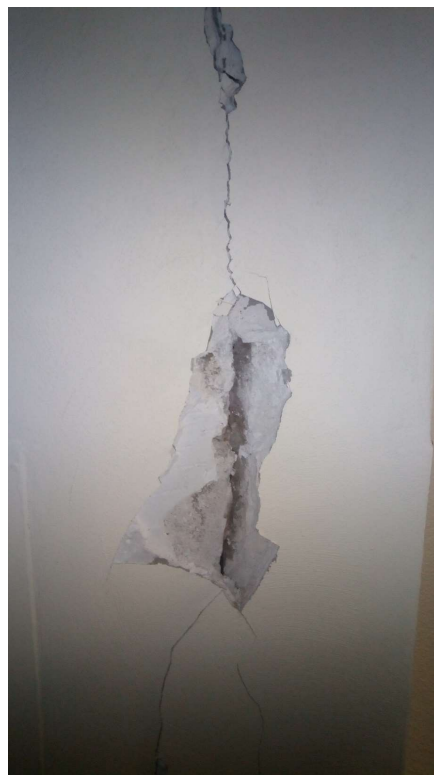
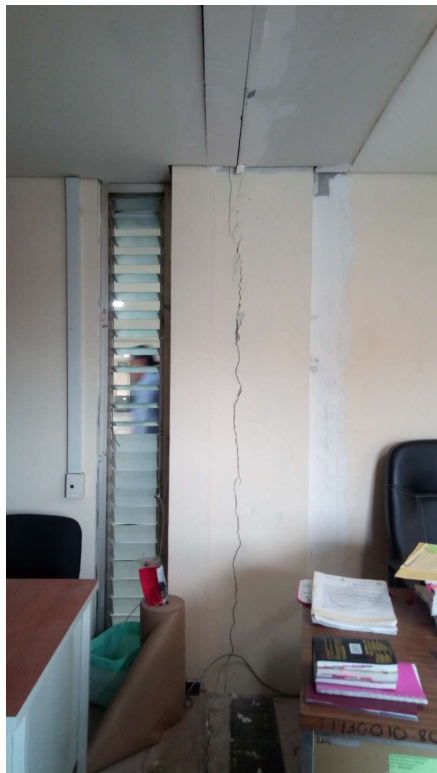
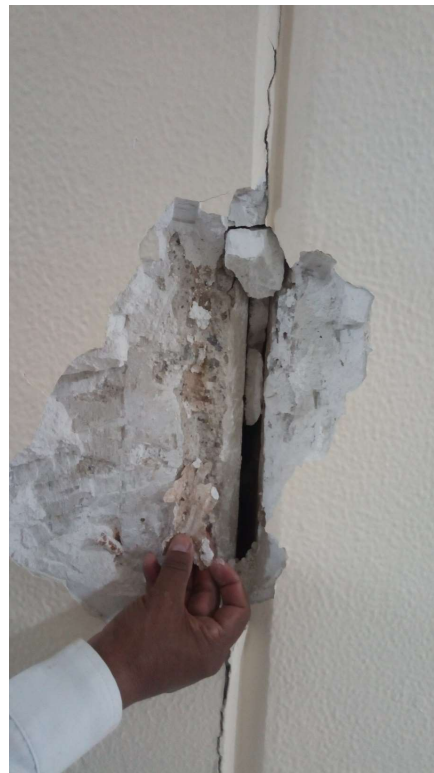
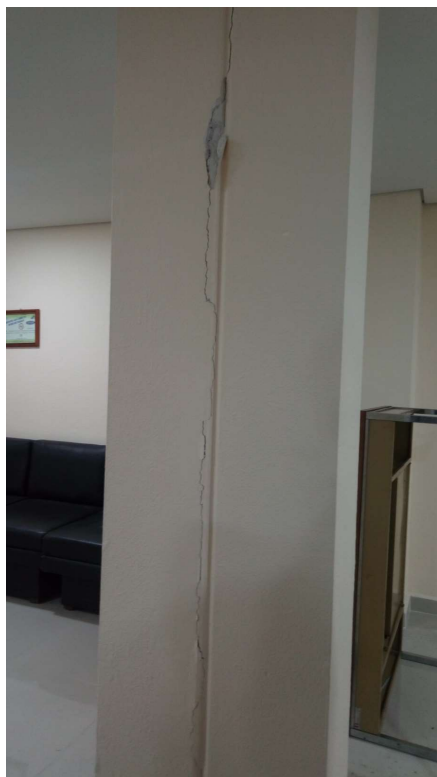
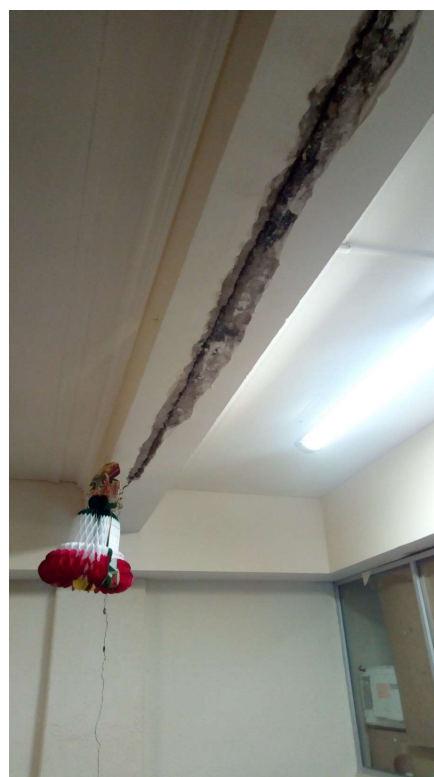
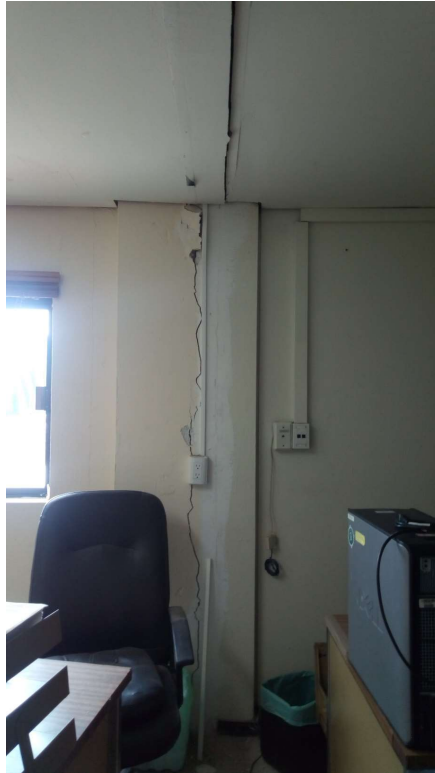
Columnas y trabes: Estos elementos son de vital importancia para cualquier edificación, se encontraron fisuras que correspondían únicamente al acabado en juntas constructivas en columnas y trabes, se procedió a retirar el aplanado fracturado y fisurado, especialmente en las juntas constructivas. No se encontraron indicios de fisuras y/o fracturas que evidenciaran un esfuerzo excesivo o daño estructural ocasionado por el sismo como lo muestra la imagen.

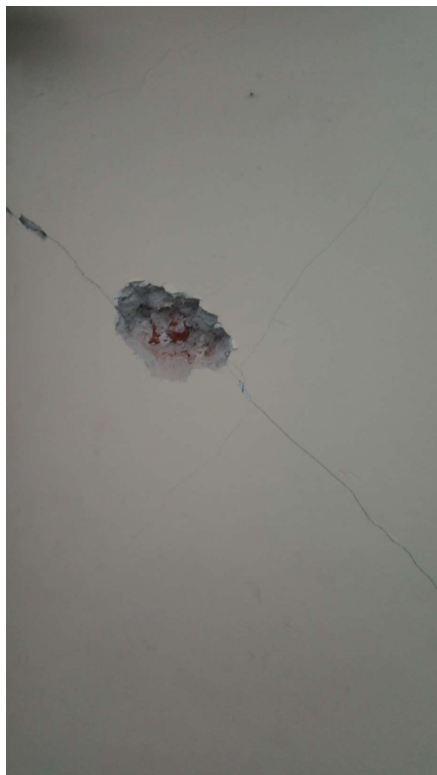
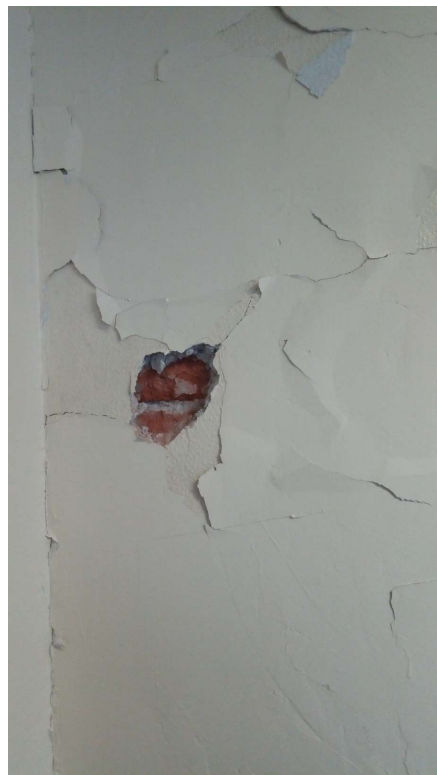
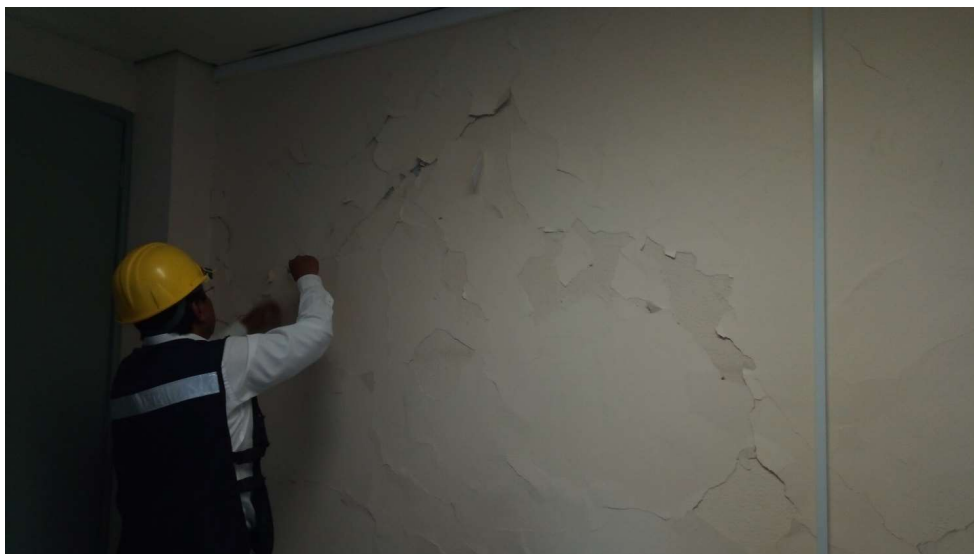
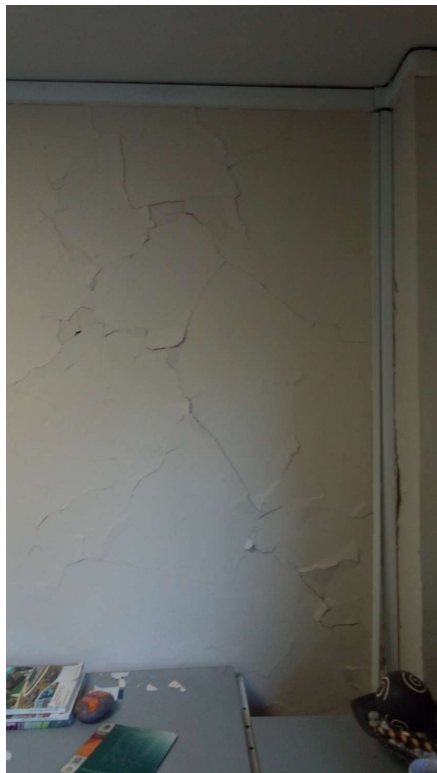
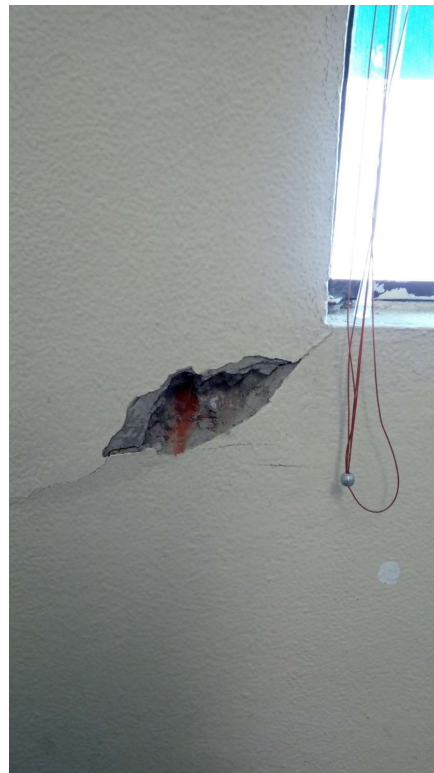
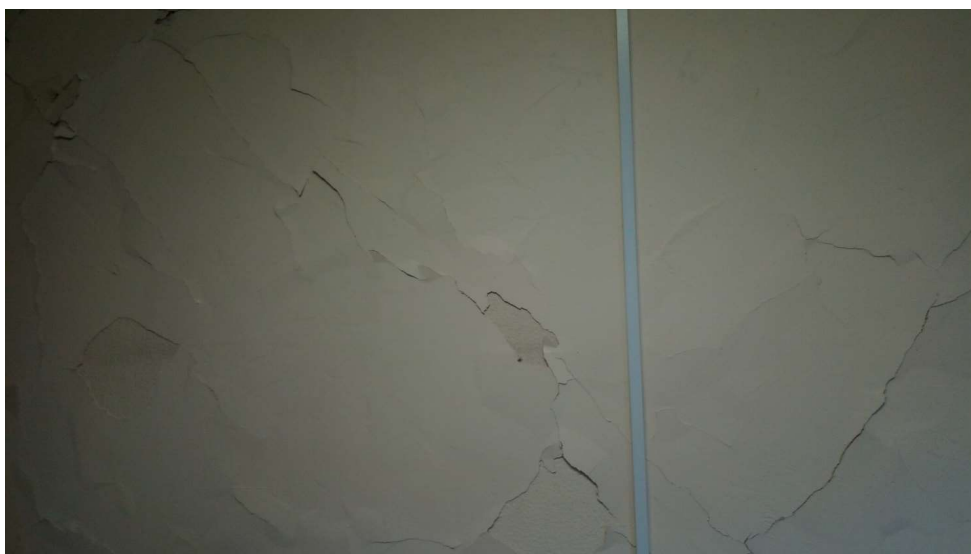
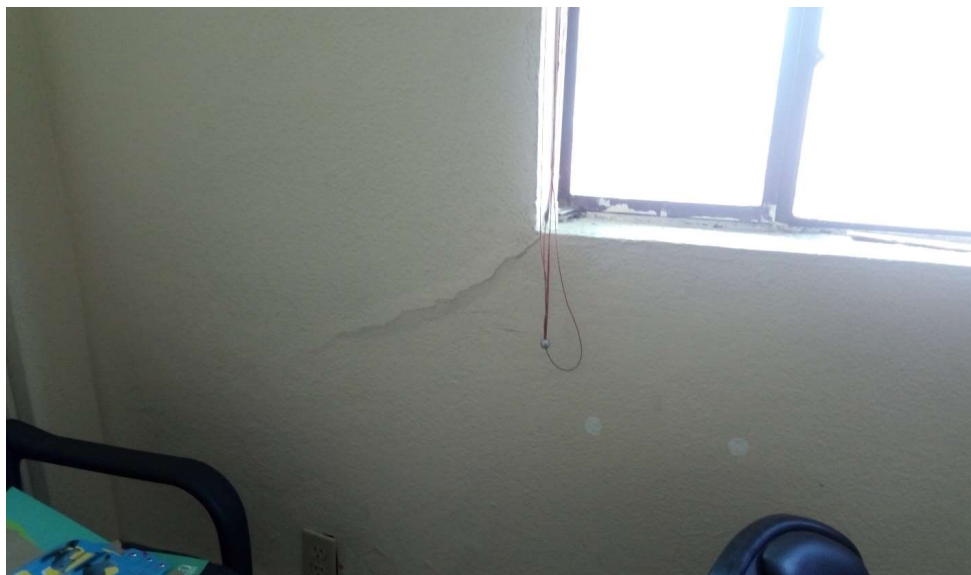
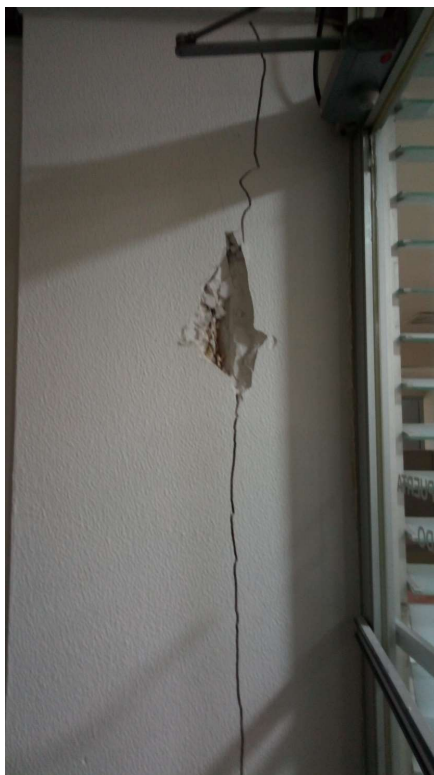
Muros: Los muros presentan fisuras y desprendimientos de los acabados como aplanados de yeso y mortero, se retiraron los mismos para verificar si las fisuras afectaban, encontrándose que los muros no presentaban daños por las fisuras.

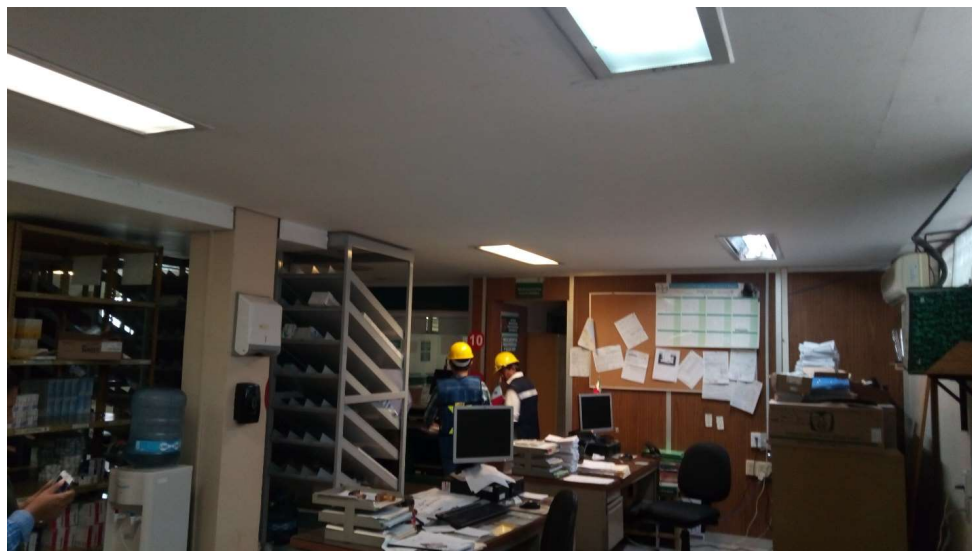
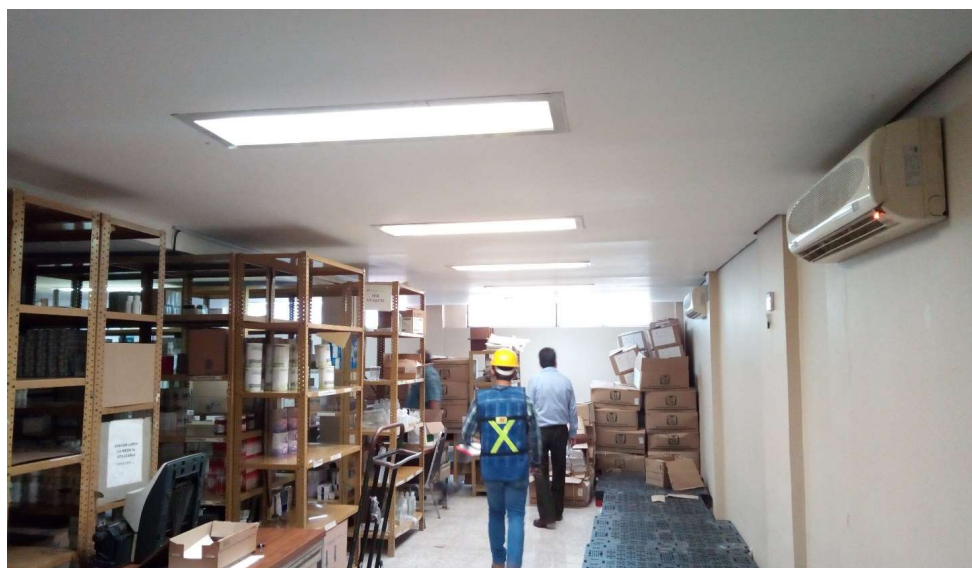
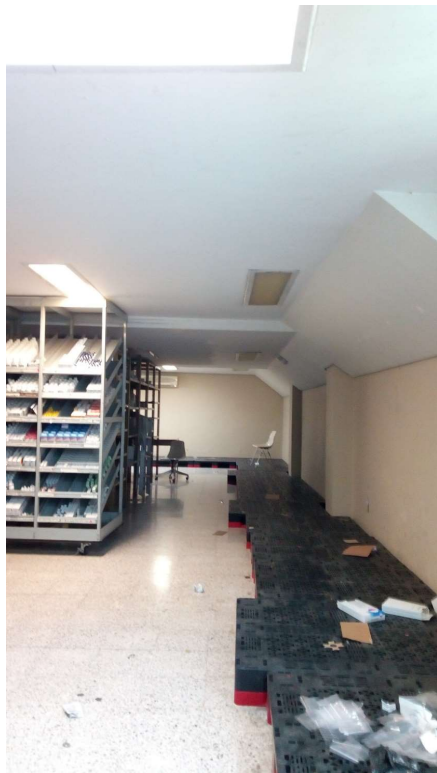
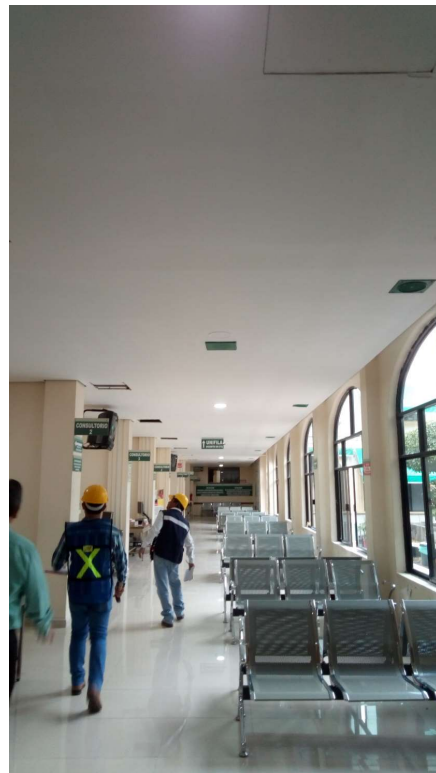
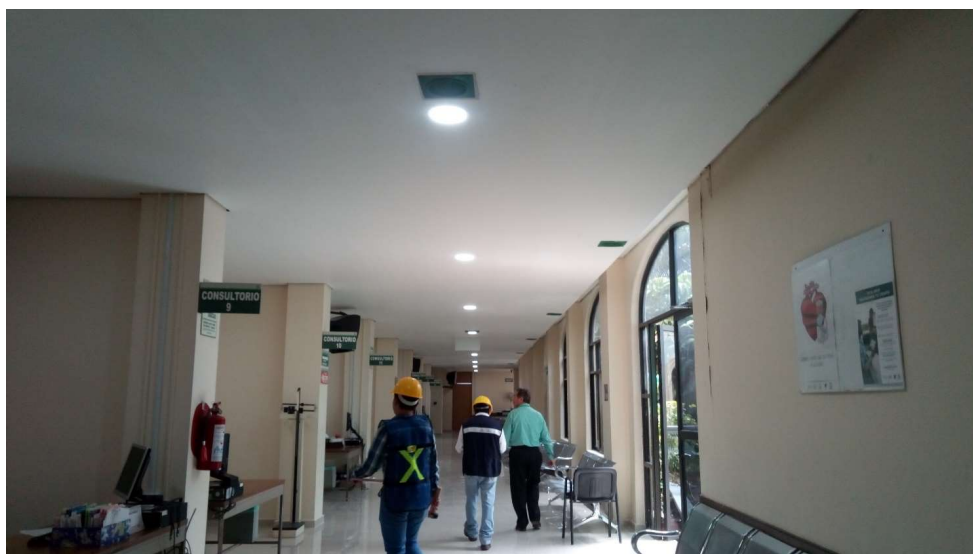
Techos: el techo es a base de sistema de losa reticulada, presenta algunas fisuras y tiene desprendimiento de plafones (son reparables) y no presentan algún riesgo estructural.

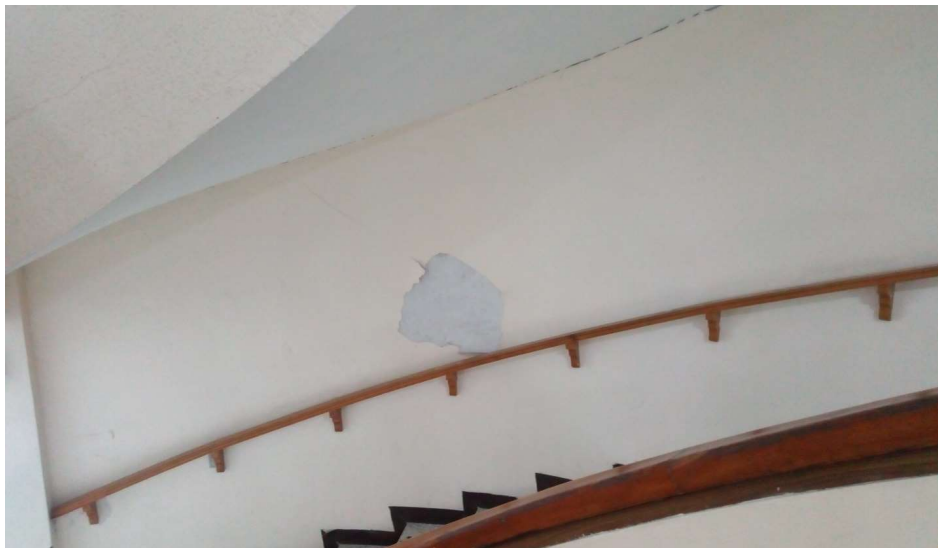
Escaleras: La escalera se encuentra sin afectaciones estructuralmente, únicamente desprendimiento de acabados.
