### DICTAMEN DE SEGURIDAD ESTRUCTURAL

En relación al inmueble que ocupa la guardería ordinaria 001 que se localiza en calle Hidalgo número 1408 del centro de la ciudad de Oaxaca del cual responde como comodataria la Cp. Elia Luisa Sánchez Méndez, se presenta el siguiente dictamen con el fin de dar a conocer las características y las condiciones que guarda dicho inmueble.

En relación al inmueble que ocupa la guardería ordinaria 001 que se localiza en calle Hidalgo 1404 esquina con calle González Ortega del centro de la ciudad de Oaxaca del cual responde como comodataria la Cp. Elia Luisa Sánchez Méndez, se presenta el siguiente dictamen con el fin de dar a conocer las características y las condiciones que guarda dicho inmueble.

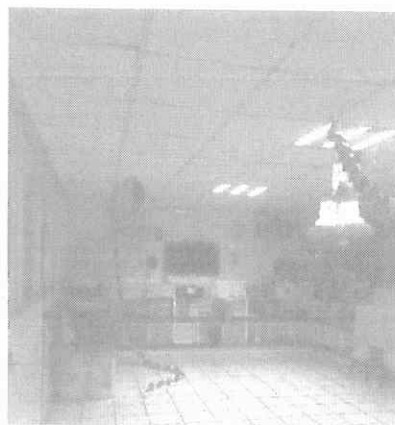
En cimentación se tienen zapatas aisladas de 90 x 90 cms, armadas con varillas de 3/8 a.c 15 cms. dados de concreto armado, previendo la colocación de anclas de acero de 80cms x 3/4 soldando a ellas placas de acero de 40 x 40 x 3/4 y empleando tuercas roscables de 3/4, es importante mencionar que los apoyos para estructuras son a base de canal monten colocado en caja de calibre 4", las estructuras que descansan sobre dichos apoyos tienen las siguientes características: están hechos a base de largueros de polín estructural calibre. 6 E Z 14, en cuerda superior, cuerda inferior, montante y diagonales se utiliza Angulo espalda con espalda calibre 1 1/2 x 1 1/2 x 1/8 ", así también la lámina estructural empleada calibre R 101 está colocada con birlos y cuenta con inclinación suficiente para un mejor funcionamiento, se menciona también que al interior y al exterior de los espacios se tienen firmes de concreto simple y armado sobre el cual se colocaron muros de tabla cemento (durock) a base de placas rectangulares prefabricadas a base de cemento y aditivos respetando normas de construcción, fijando estos elementos en bastidores metálicos a una separación máxima de 50 cms.

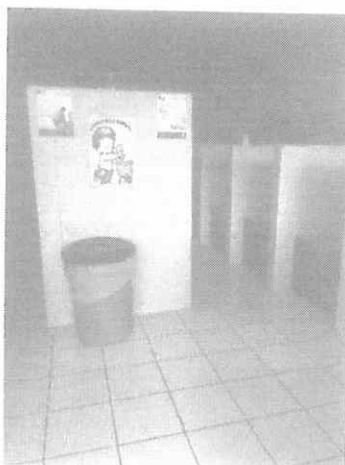
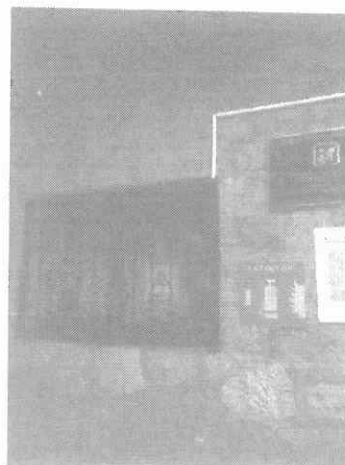
La instalación hidráulica fue realizada con tuberías de cobre. En ductos sanitarios se empleó pvc según medidas requeridas y para descargas a la red se utilizaron tubos de cemento y no se observan fallas en el flujo de desechos durante pruebas realizadas. Respecto a la instalación eléctrica esta es por medio de electro ducto liso de diferentes medidas y con cables de calibres requeridos por lo que no se aprecian fallas, al igual el suministro de gas se realiza y funciona de manera correcta.
